(仮称) 神戸市北区東岡場地区プロジェクト

令和 5 年度 事後調査報告書
(概要版)

令和 6 年 8 月

アイリスパートナーズ株式会社
神戸ロジスティクス特定目的会社

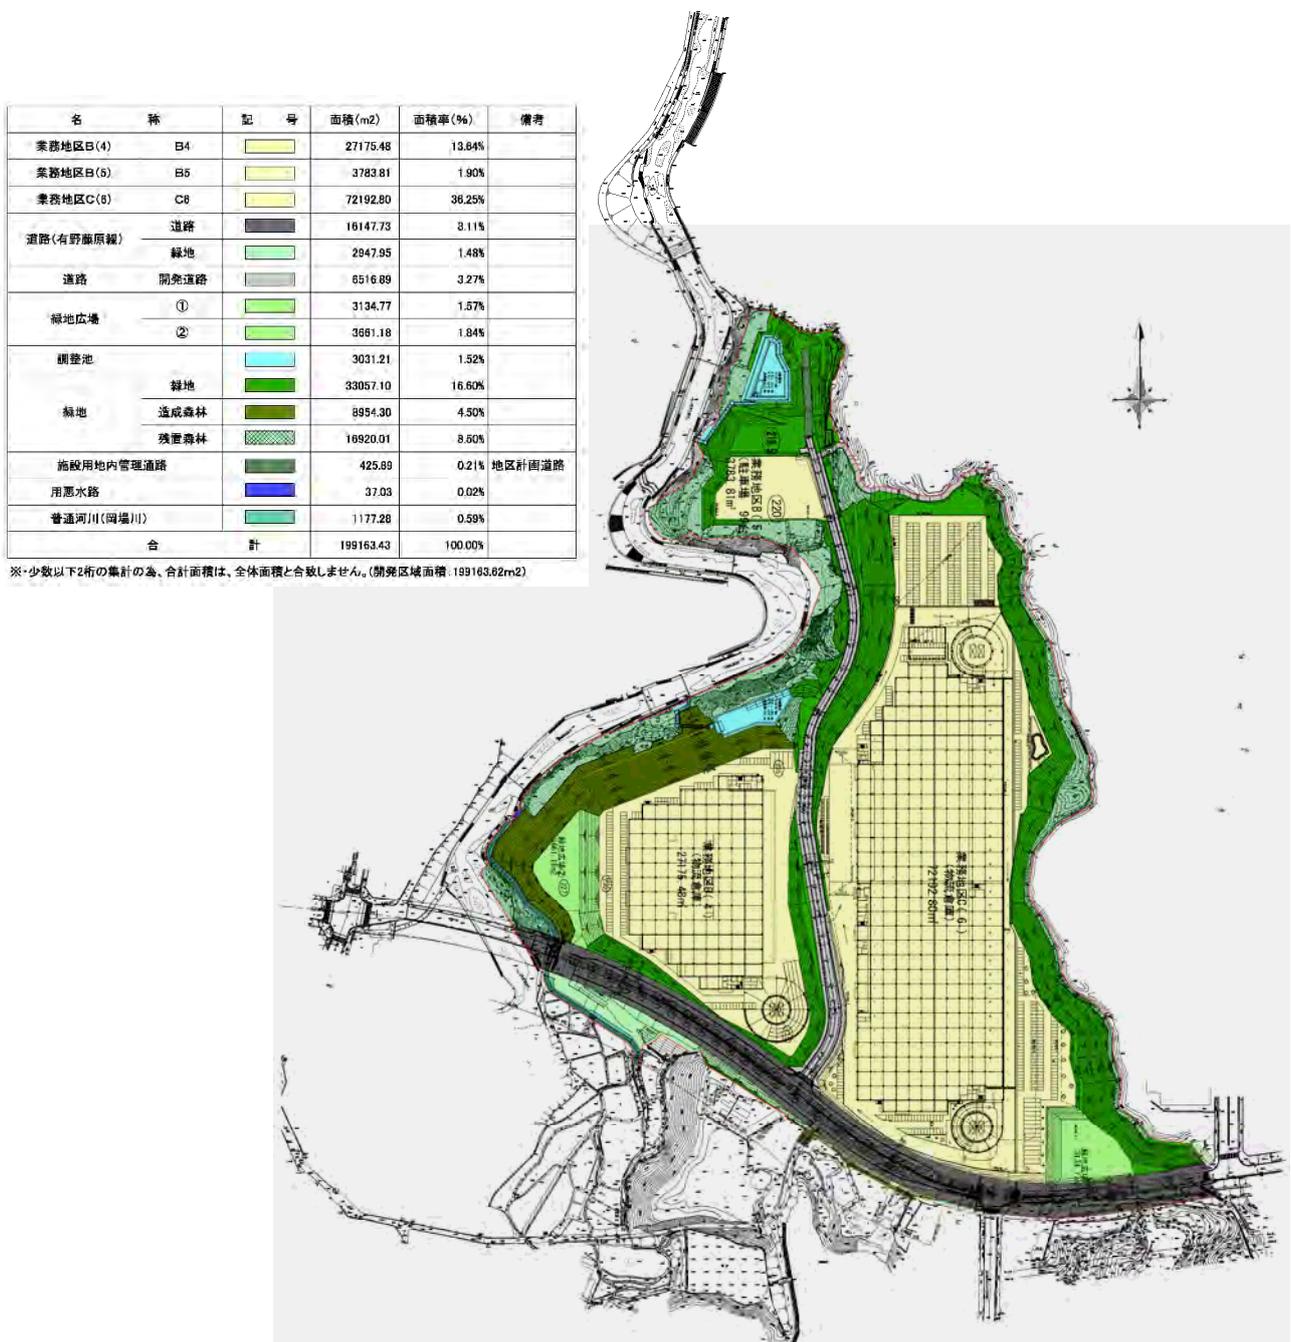
図1.6.2 計画の概要

本事業計画は、事業面積約19.9haのうち約18.2haを造成し、2区画の物流施設用地を配置し、住民の生活利便性の向上を図る計画としている。

事業区域の南北には、縦断するように幅員12mの計画道路を配置し、その東西に物流施設用地を配置している。

緑地計画として緑地広場2ヶ所、面積は約0.7haとし、また、残置森林約1.7ha、造成森林を含む緑地約4.5haを配置し、事業区域周辺の緑地との調和を図る計画としている。

防災計画としては洪水調整池を3ヶ所配置し、雨水の流出調整を図ったのち事業区域下流を流れる二級河川有野川へ放流する。

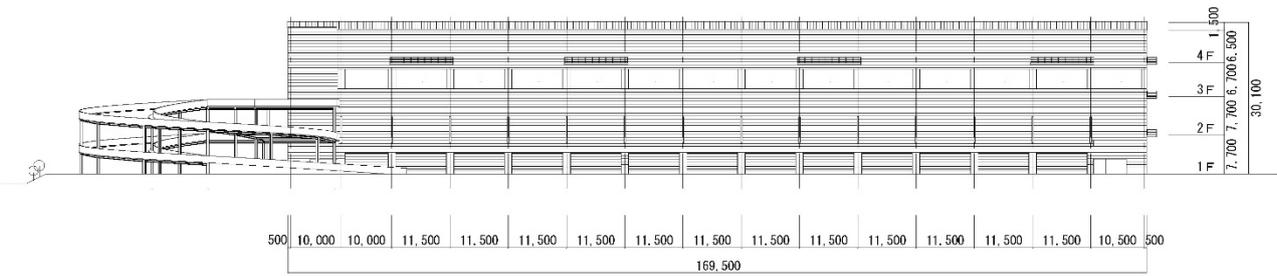
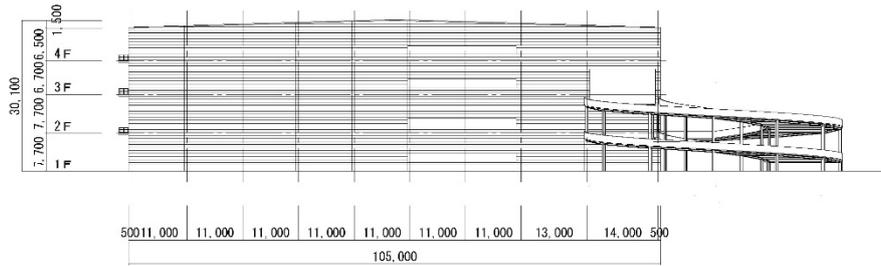
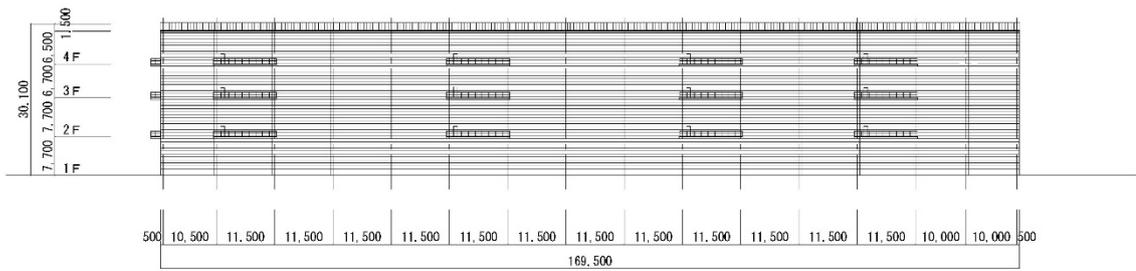
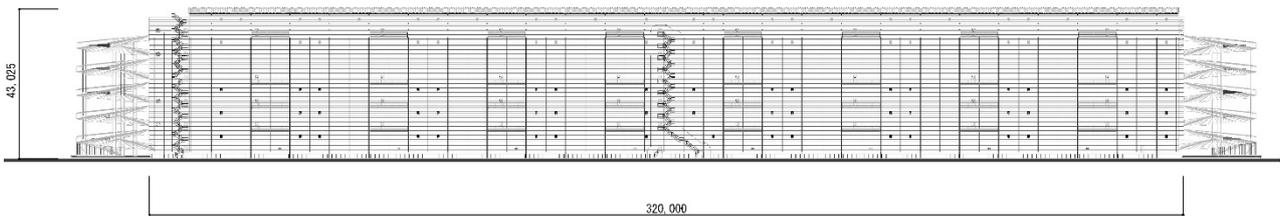
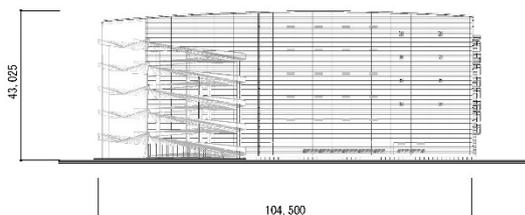
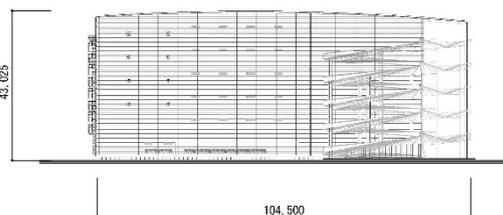
図1.6.3 計画建物立面図

外壁の色彩計画については、令和4年10月14日に、「有野町の自然が主役となるような外壁の提案」を行い、神戸市からの了承を得た。

明度について、低層部は低明度の色を選定し、落ち着いたのある外部空間となるように配慮する一方、高層部は高明度の色を選定し、空に馴染むような色彩計画とする。彩度については、誘目性の低い低彩度の色を選定し、有野町の緑豊かな自然を生かす計画とする。色の構成は低層部から高層部にかけて低明度から高明度となるグラデーションとし、そのグラデーションが均一にならないように一部の色を入れ替えた配色とする。

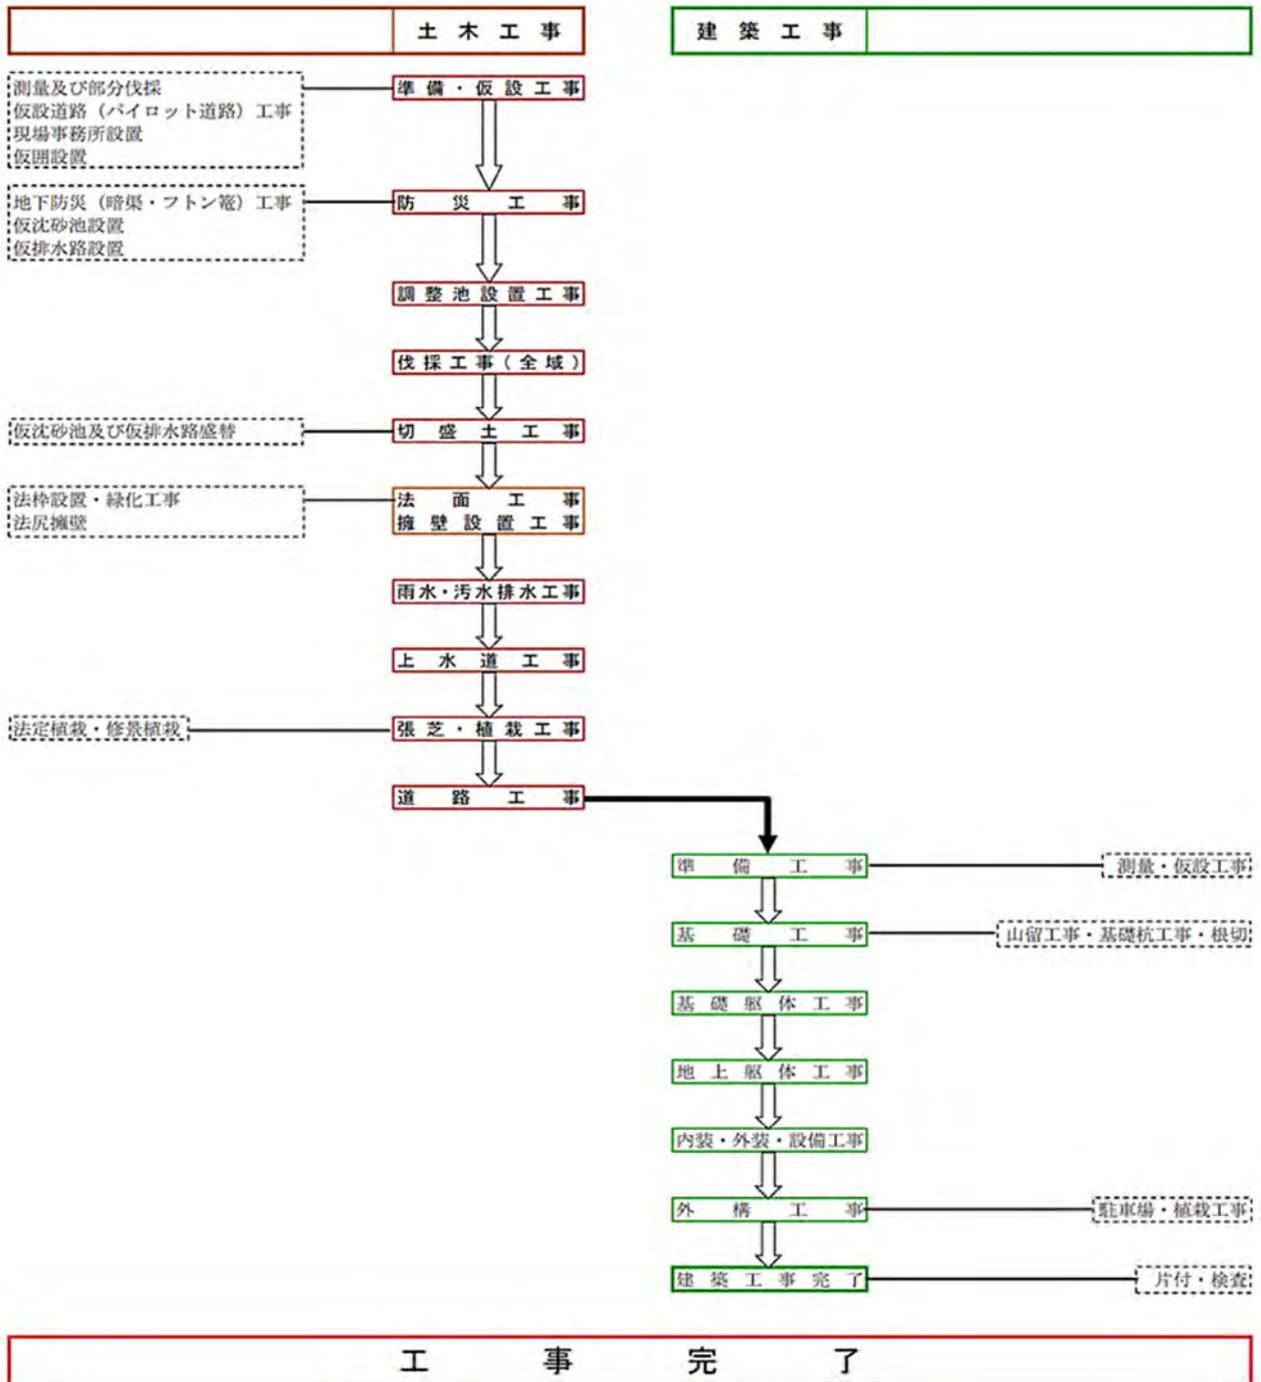
図1.6.6 施工フロー図

施工フローは図1.6.6に示すとおりである。

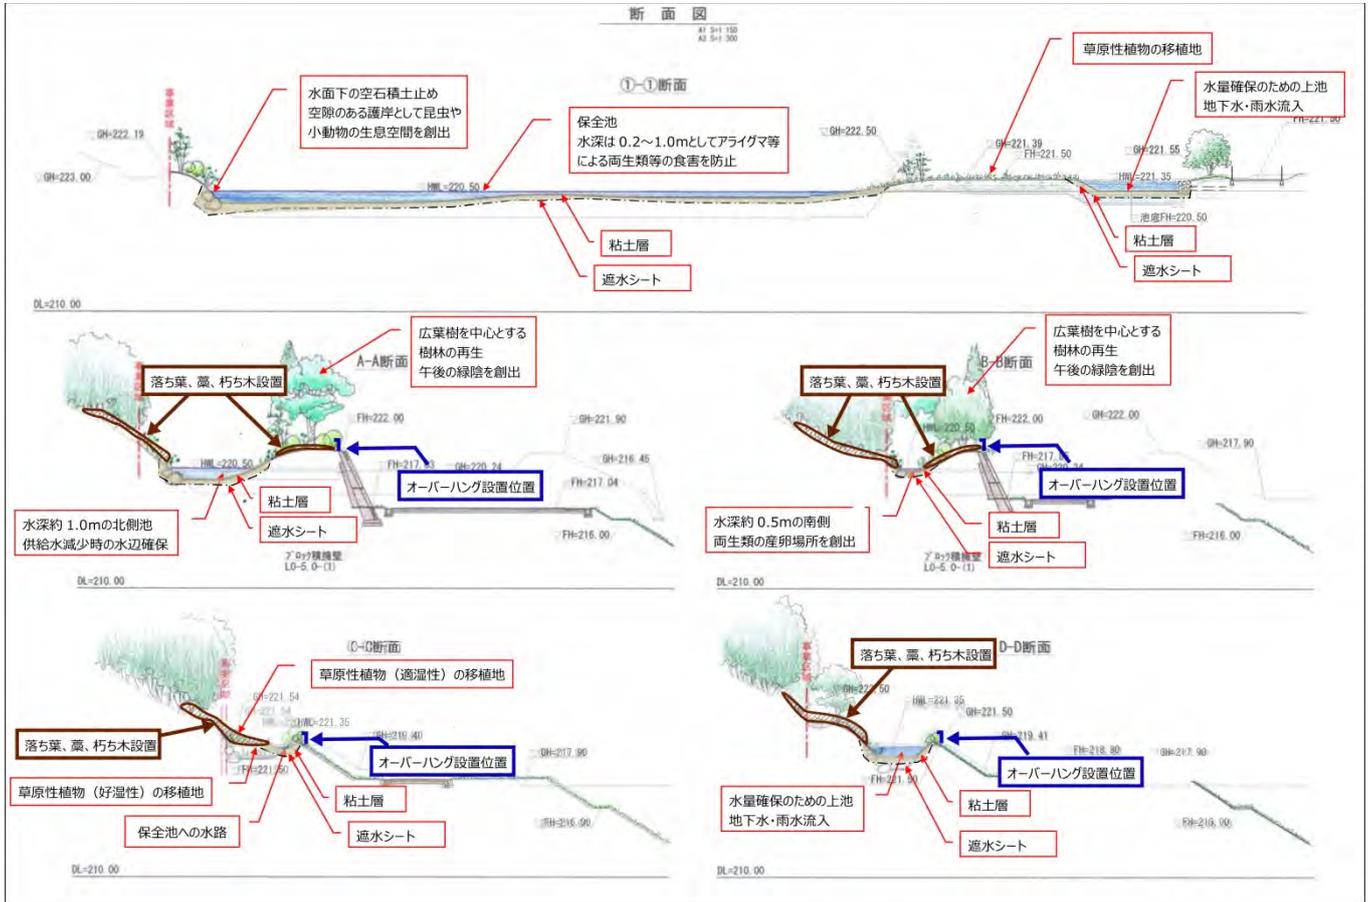
図1.8.2(2) 保全ゾーン①計画断面図

保全ゾーン①：セトウチサンショウウオと近縁種であるヤマトサンショウウオの成体や卵塊の移設研究を目的とした三重県環境保全事業団のビオトープ整備の事例から、水深や水源確保の方法等を参考に保全池を整備する。(図1.8.2)

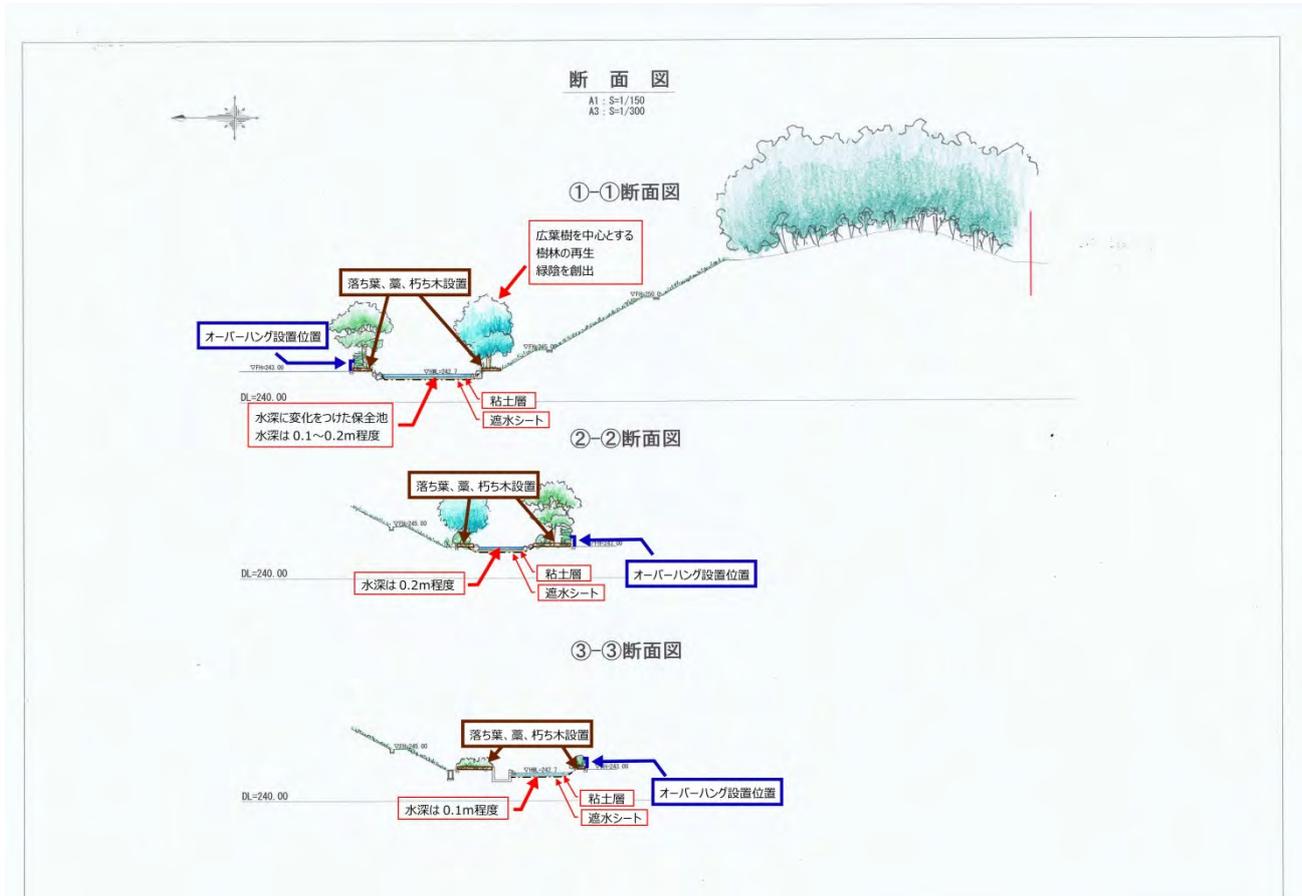
図1.8.3(2) 保全ゾーン②計画断面図

保全ゾーン②：セトウチサンショウウオの成体が確認された地点に近い事業実施区域内に別の保全ゾーンを創出することで、個体が消失するリスクを分散するため、現況の生息域を活用したセトウチサンショウウオが産卵しやすい環境を整備する。(図1.8.3)

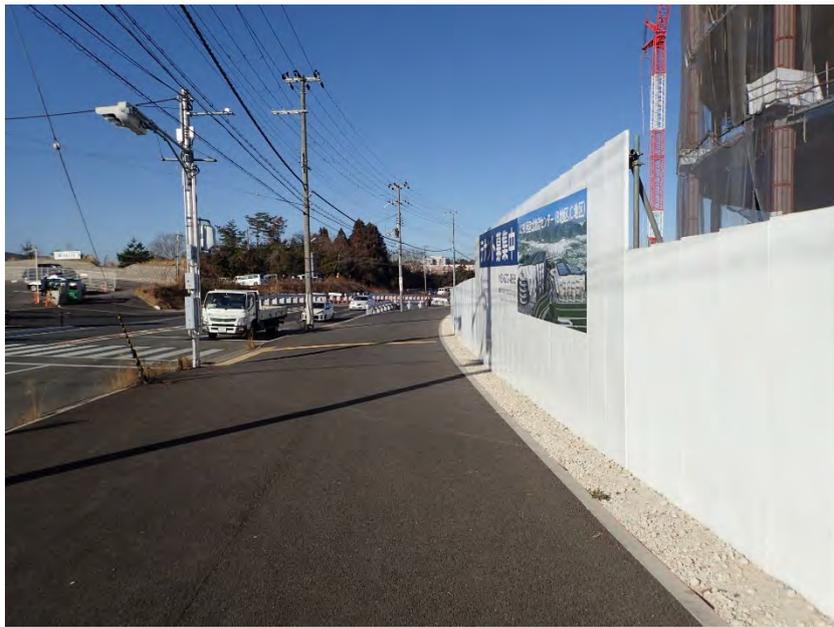
写真①
仮囲い設置状況

内容	実施状況
敷地境界に工事用仮囲いを設けるなど、裸地面から周辺域への粉じんの飛散防止を行うように対策を徹底する。	工事区域の外周に、設置可能な範囲で仮囲い用鋼板を設置した。(写真①)
強風時においては、適時、散水等を行って裸地面からの粉じんの飛散防止を行うように対策を徹底する。	事業実施区域からの粉じんの発生を防止するため、随時場内の散水を実施した。(写真②)
残土の運搬に伴う粉じんの飛散防止(必要に応じてシートで被覆等)を行うように対策を徹底する。	残土の搬出にあたり、粉じん飛散のおそれがある場合は、荷台をシートで覆った。
工事用車両は、タイヤ洗場の通過を励行し、タイヤに付着した土砂が敷地外へ出ることを可能な限り防止する。	場内の泥の持ち出しや飛散を防止するため、タイヤの洗浄スペースを設置し、場外に出る際に必要に応じてタイヤの洗浄を行った。(写真③)
造成に伴う切土量と盛土量を調整して土砂の搬出入を最小限とすることとし、工事用車両の台数を抑制する。	造成に伴う切土量と盛土量を調整して土砂の搬出入を最小限とすることとし、工事用車両の台数を抑制した。
工事用車両の走行ルート・走行時間を定め、遵守するよう管理する。	新規入場者教育や朝礼において、工事用車両の計画走行ルートの通行を徹底するよう指導した。(図1.6.5)
工事用車両の運転者に、速度や積載量等の交通規則を遵守するよう指導するとともに、空ぶかしの防止、不要なアイドリングストップの励行等の適正な運転について周知する。	新規入場者教育や朝礼において、速度や積載量等の交通規則を遵守するよう指導するとともに、空ぶかしの防止、不要なアイドリングストップの励行等の適正な運転について指導した。(写真④)
工事用車両やその他関係車両は、低公害車を積極的に使用する。	建設機械は、出来るだけ排出ガス対策型建設機械を使用した。(表3.1.4、写真⑤)
工事用車両の走行にあたっては、安全運転の励行及び車両管理を徹底する。	新規入場者教育や朝礼において、工事用車両の走行にあたっては、安全運転の励行及び車両管理を指導した。

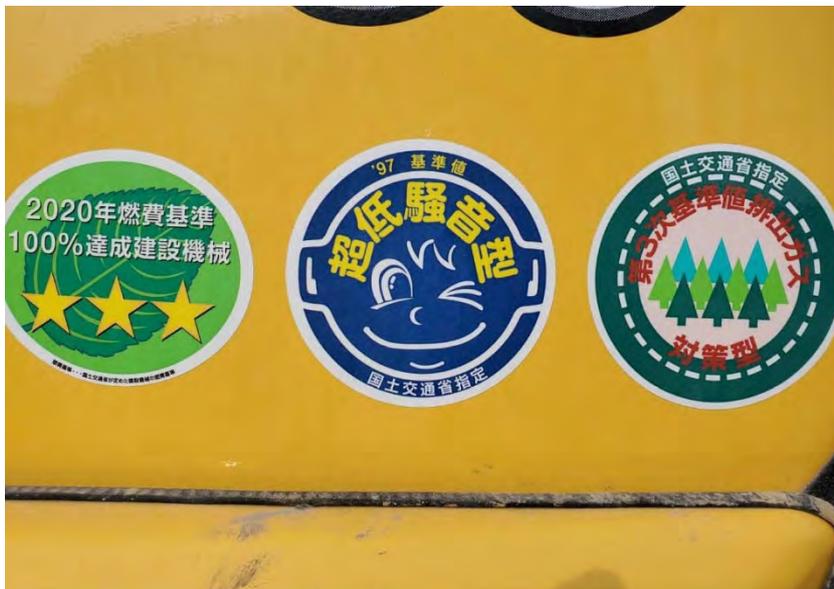
写真⑤
排出ガス対策型建設機械の
使用状況

排ガス対策型建設機械の使用を推進した結果、使用した建設機械のうち、バックホウ、ハンドローラー、タイヤローラー、ブルドーザー、スタビライザーは、排出ガス対策型機械であった。また、ラフターは、概ね排出ガス対策型機械であった。

大気質について、建設機械（バックホウ、ハンドローラー、タイヤローラー、ブルドーザー、スタビライザー、ラフター）は、排出ガス対策型機械を使用したほか、仮囲い用鋼板の設置、場内の散水、場外に出る際のタイヤ洗浄等、適切に環境保全措置を講じていることを確認した。

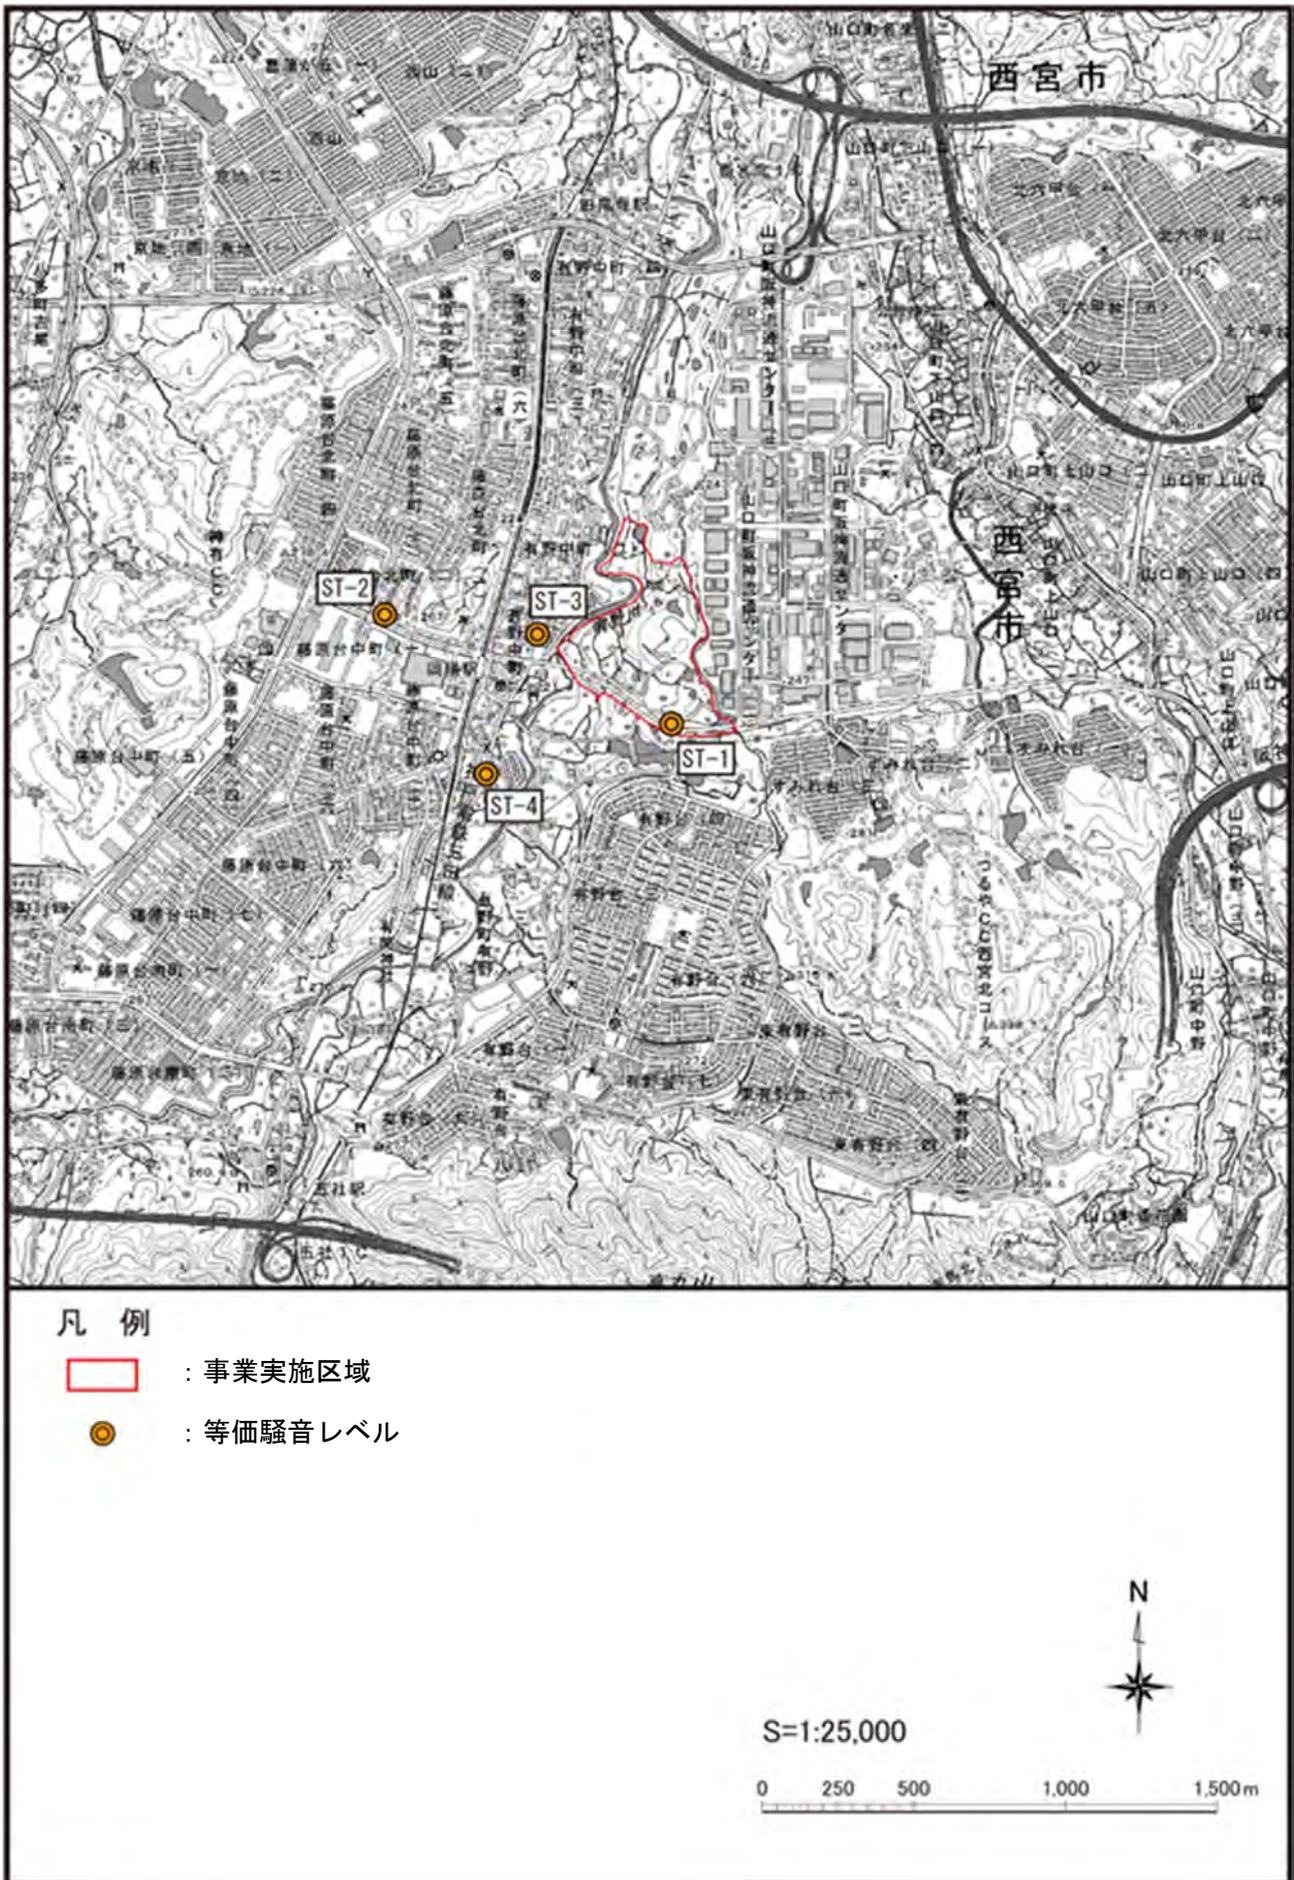
図3.2.1 工事中の騒音環境調査地点

事業実施区域周辺の道路沿道4地点（図3.2.1）

事前配慮書作成時の調査と同様の箇所である調査地点（ST-1～ST-4）において、「騒音に係る環境基準について」に則り調査を実施した。

現地調査の結果は表3.2.1のとおりであり、事業実施区域周辺の道路において環境基準を超過することはなかった。現地調査における交通量は表3.2.2のとおりである。

なお、配慮書作成時に測定した等価騒音レベルとの相違については、ST-1は片側1車線の道路であったが、事後調査時は本事業に伴う都市計画道路市道有野藤原線の整備により拡幅されたため、官民境界の位置が変更されたことが影響したものと考えられる。

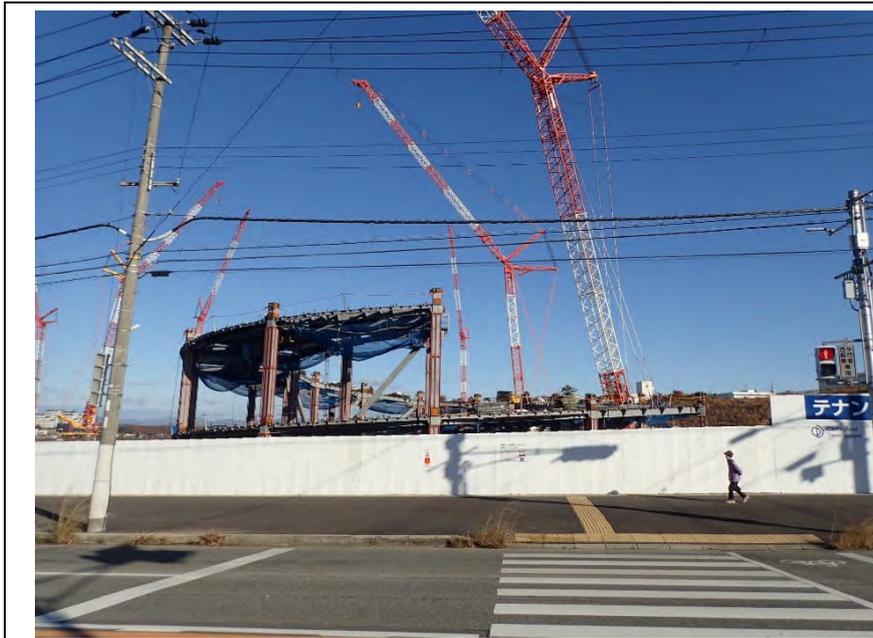
写真⑥
遮音壁設置状況

内容	実施状況
建設機械には、低騒音型の建設機械を使用する。	建設機械は、出来るだけ国土交通省指定の低騒音型建設機械を使用した。(表3.2.3)
工事の平準化を行い建設機械の施工集中を防止する。	工事の平準化及び建設機械等の集中回避を行うため、適切な工程計画の作成に配慮した。
都市計画道路有野藤原線を除く工事区域外周に遮音壁を設置する。	工事区域の外周に、設置可能な範囲で遮音壁を設置した。(写真⑥)
工事用車両については、積載量や走行速度等の交通法規を遵守し、アイドリングストップの励行や空ぶかしを行わない等、自動車騒音の軽減に努める。	新規入場者教育や朝礼において、速度や積載量等の交通規則を遵守するよう指導するとともに、空ぶかしの防止、不要なアイドリングストップの励行等の適正な運転について指導した。(写真④)
工事用車両の走行にあたっては、安全運転の励行及び車両管理を徹底する。また、沿道の通行時間帯の分散に努めるとともに、走行ルート of 徹底を指導することにより沿道騒音への影響を軽減する。	新規入場者教育や朝礼において、工事用車両の計画走行ルートの通行を徹底するよう指導した。(図1.6.5、写真⑦)

騒音について、建設機械（バックホウ、ハンドローラー、タイヤローラー、ブルドーザー、スタビライザー、ラフター、クローラー）は、低騒音型指定機械を使用したほか、遮音壁の設置、新規入場者教育や朝礼時の空ぶかし防止の運転指導、入場車両の一方通行の徹底等、適切に環境保全措置を講じていることを確認した。

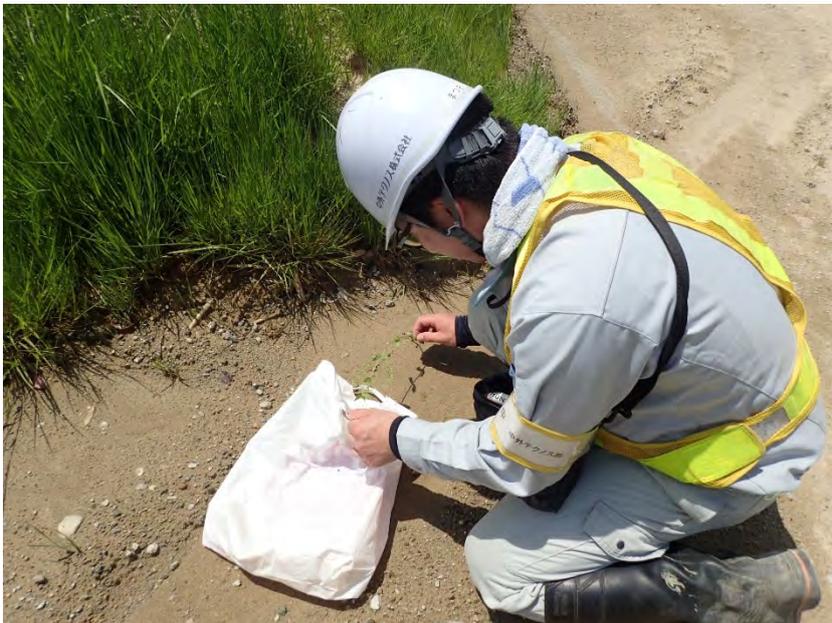
写真㉑
特定外来生物
オオカワヂシャ

事業実施区域内の保全ゾーン①付近においてオオカワジシャを10個体確認したため、すべての個体を伐根してビニール袋で密閉した後、一般廃棄物として処分した。(写真㉑) また、夏季の環境調査時に緑地（ネッコチップ工法法面）においてナルトサワギクを2個体確認したため、すべての個体を伐根してビニール袋で密閉した後、一般廃棄物として処分した。(写真㉒)

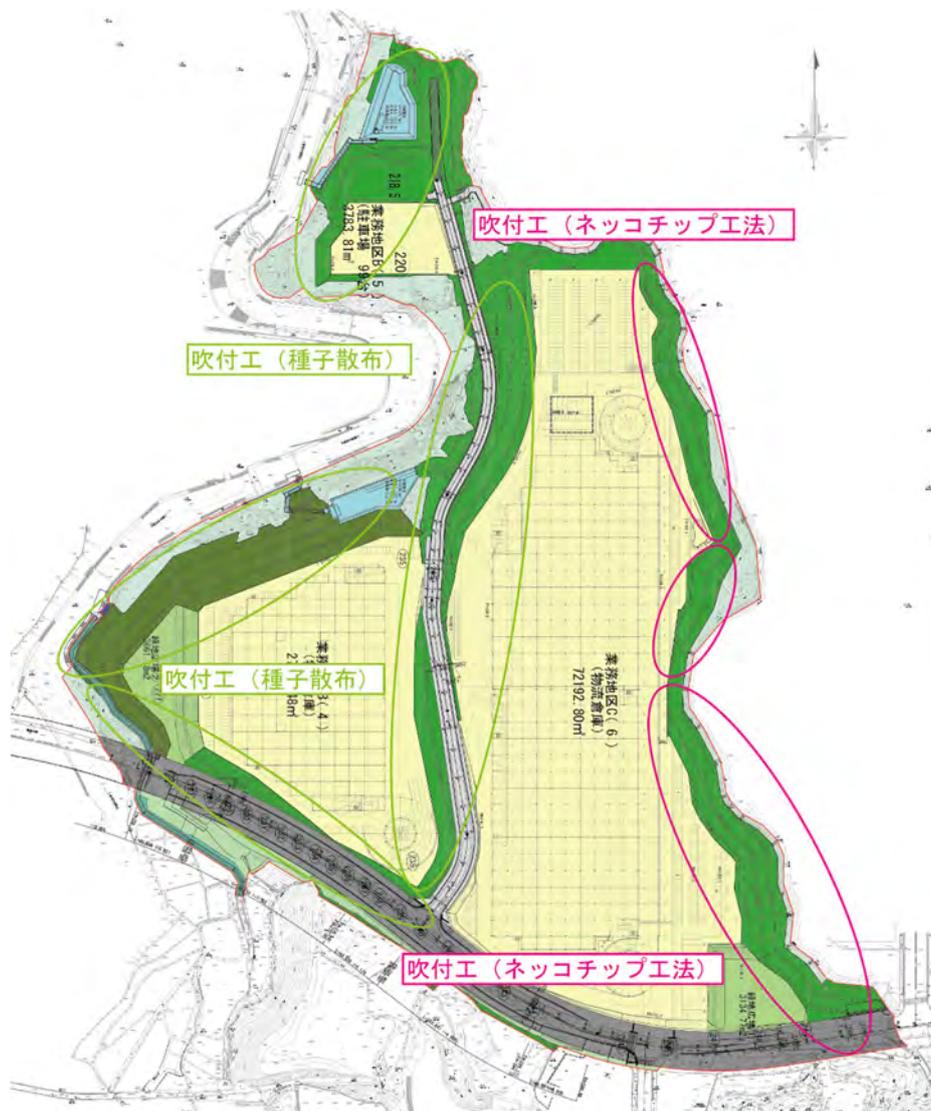
図3. 3. 10 法面緑化の実施場所

また、早期に樹林を創出するため植栽されたアラカシ、イロハモミジの生育は良好であった。

なお、環境調査時に確認した種のうち、法面を含む緑地帯で確認された種は、植物201種、動物107種(哺乳類5種、鳥類13種、爬虫類3種、両生類3種、昆虫類83種)であった。
