(仮称) 神戸市北区東岡場地区プロジェクト

令和 2 年度 事後調査報告書

(概要版)

アイリスパートナーズ株式会社

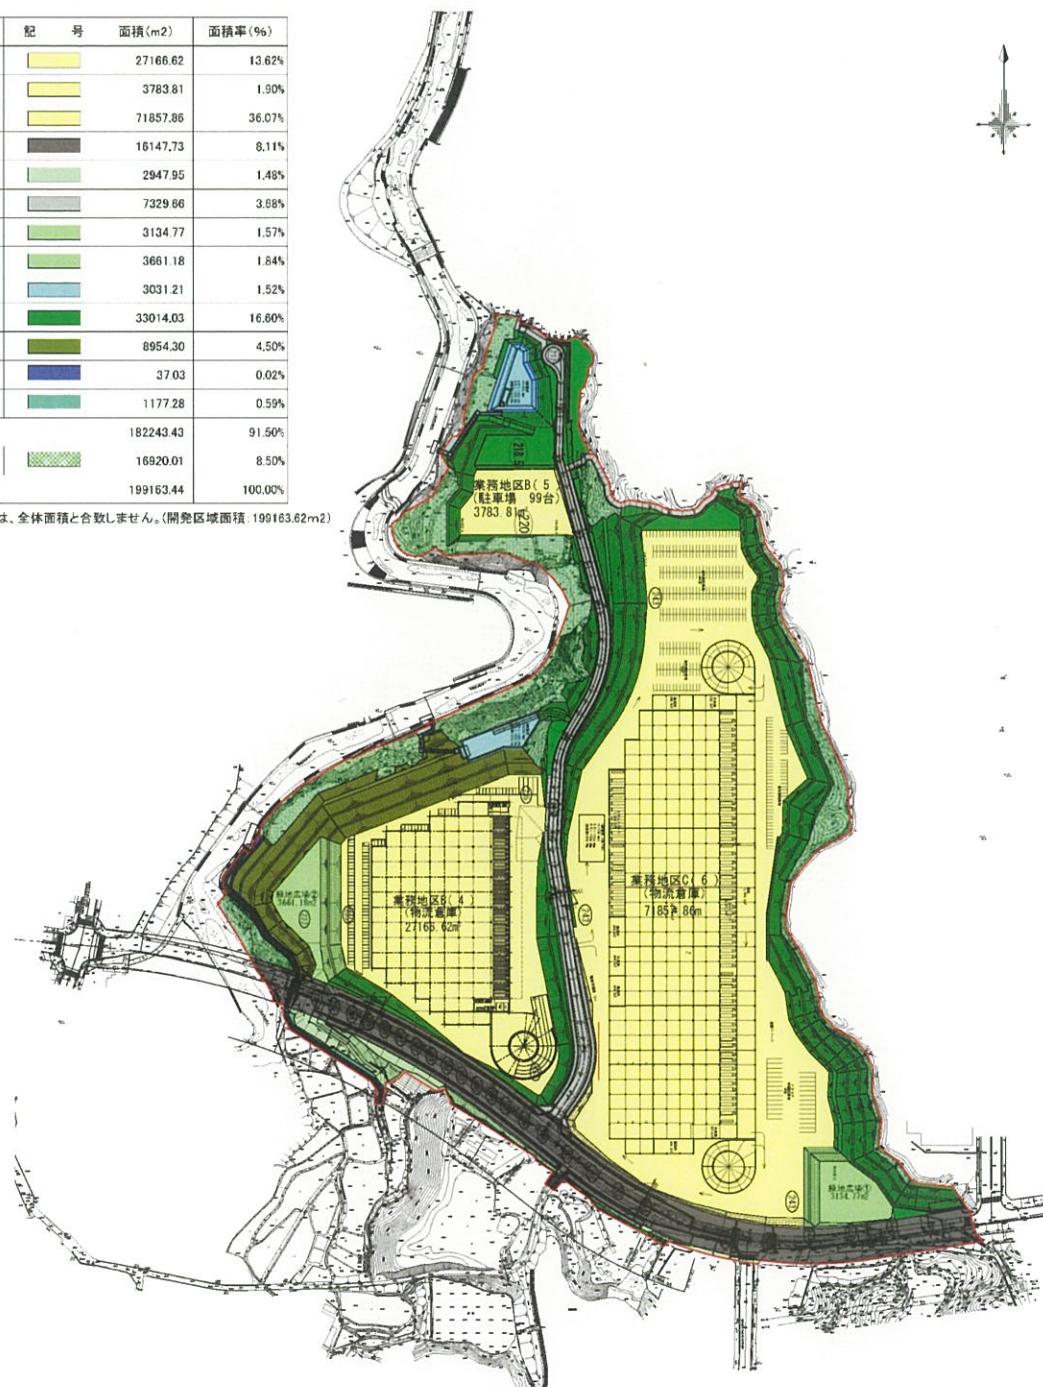
図1.6.2 計画の概要

本事業計画は、事業面積約19.9haのうち約18.2haを造成し、2区画の物流施設用地を配置し、住民の生活利便性の向上を図る計画としている。

事業区域の南北には、縦断するように幅員12mの計画道路を配置し、その東西に物流施設用地を配置している。

緑地計画として緑地広場2ヶ所、面積は約0.7haとし、また、残置森林約1.7ha、造成森林を含む緑地約4.5haを配置し、事業区域周辺の緑地との調和を図る計画としている。

防災計画としては洪水調整池を3ヶ所配置し、雨水の流出調整を図ったのち事業区域下流を流れ二級河川有野川へ放流する。

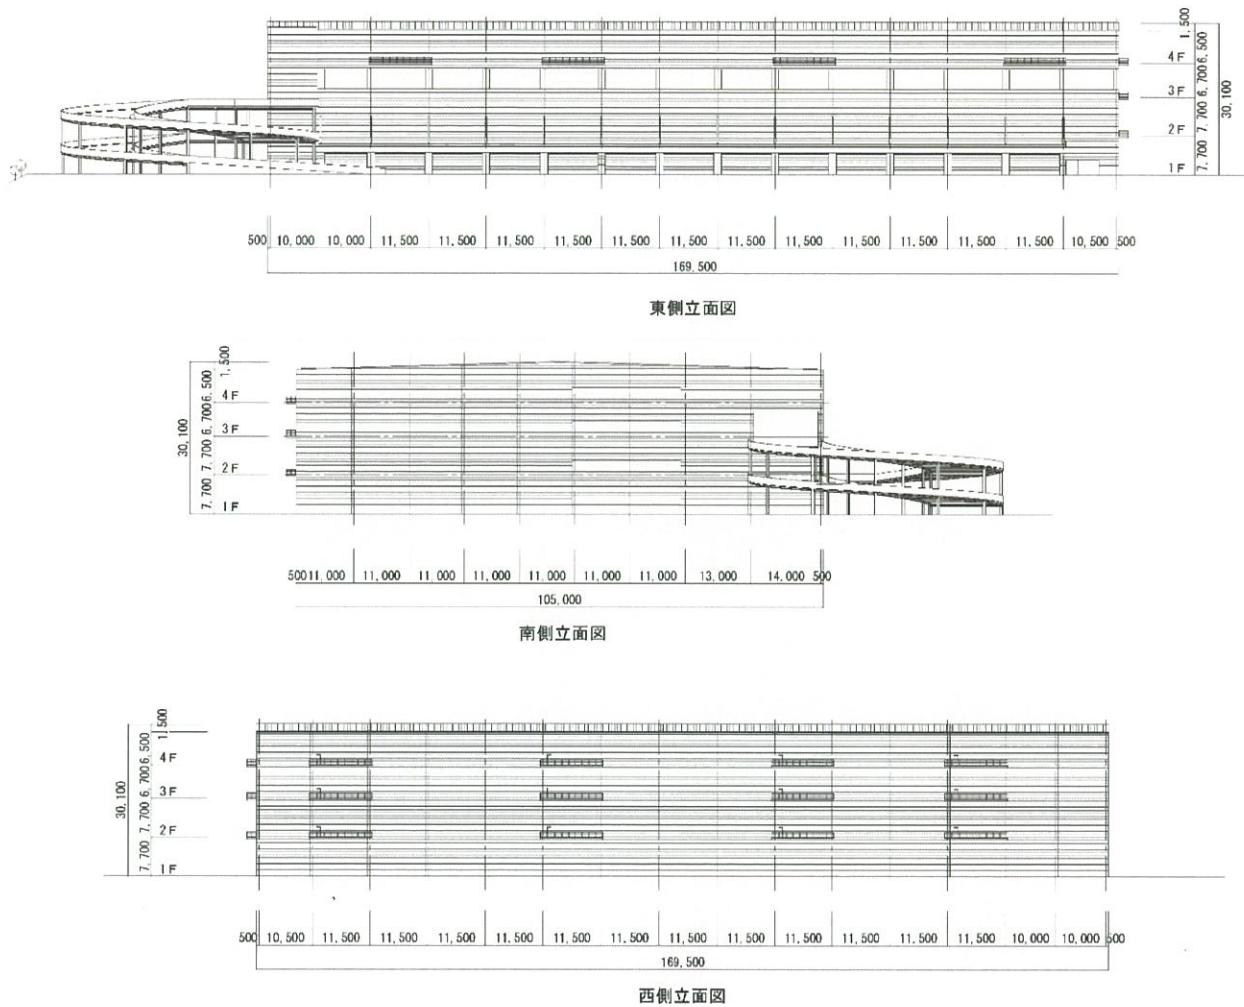
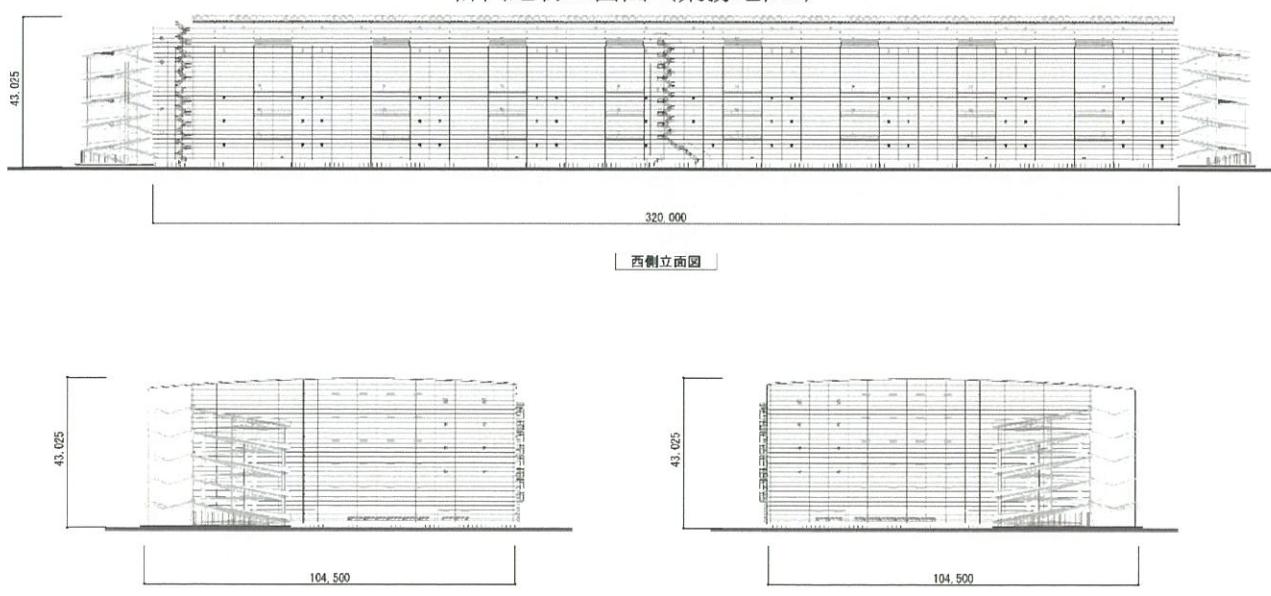
図1.6.3 計画建物立面図

計画建物立面図（業務地区B）

計画建物立面図（業務地区C）

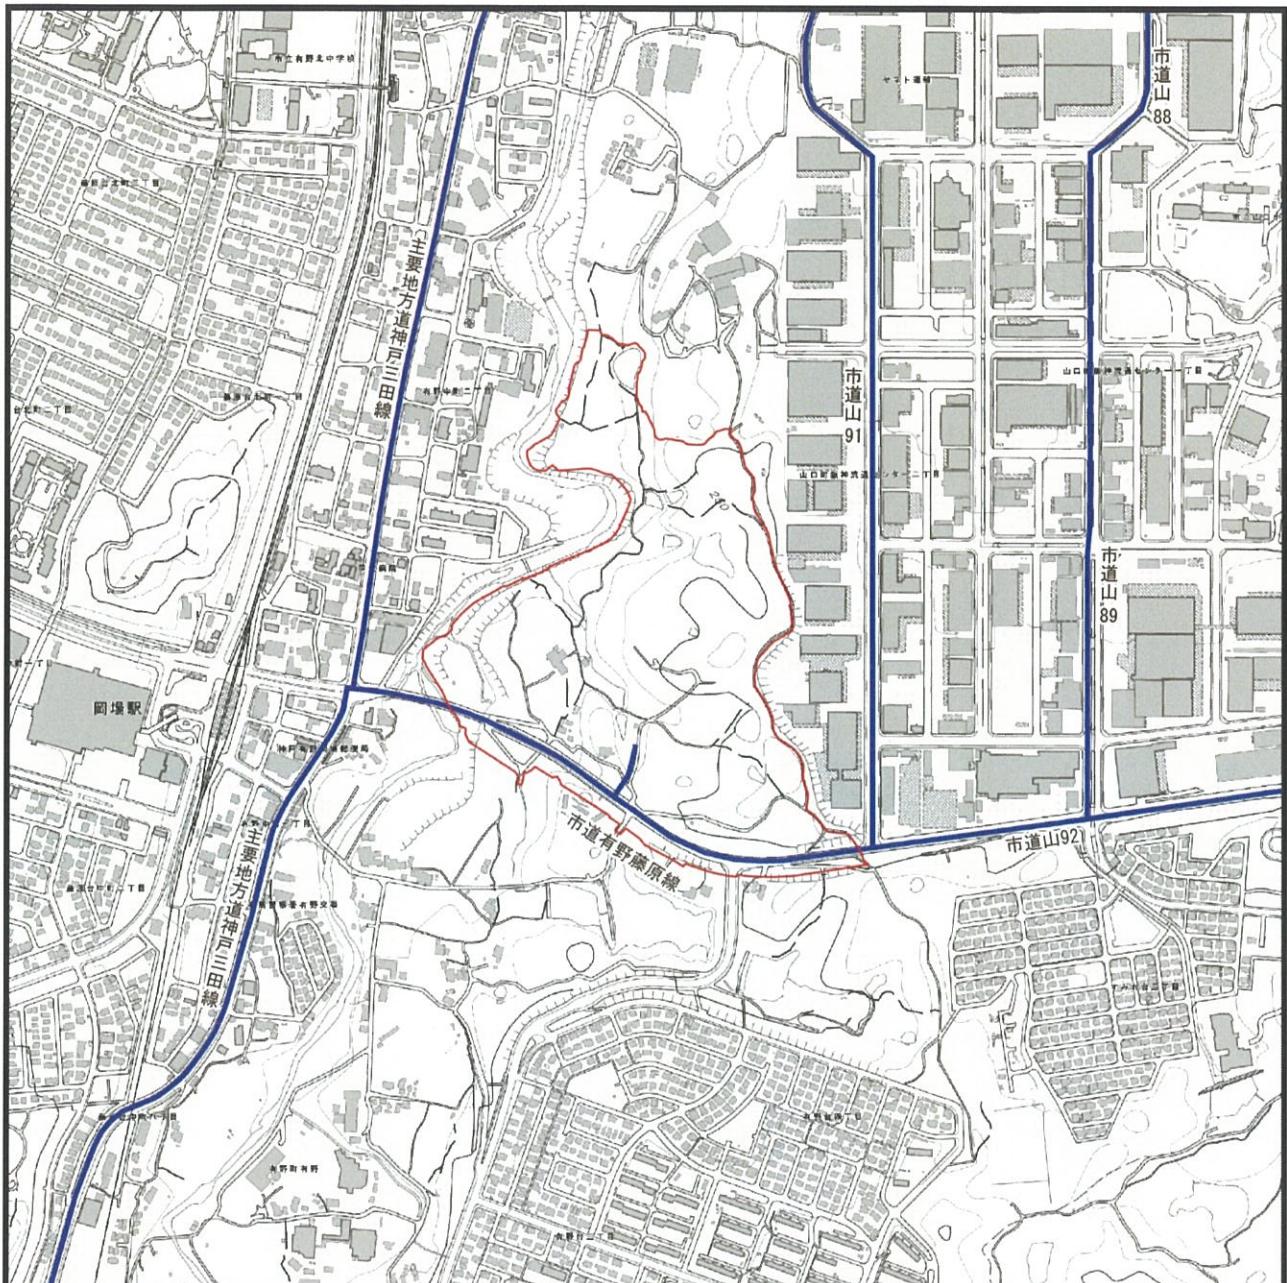
図1.6.4 工事用車両計画走行ルート

— : 工事車両走行ルート

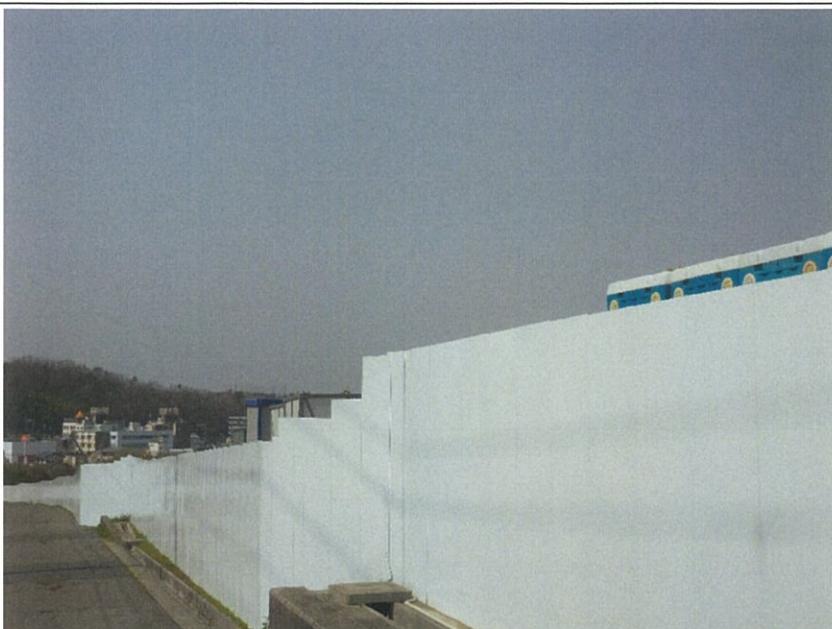
写真①
仮囲い設置状況

内容	実施状況
敷地境界に工事用仮囲いを設けるなど、裸地面から周辺域への粉じんの飛散防止を行うように対策を徹底する。	工事区域の外周に、設置可能な範囲で仮囲い用鋼板を設置した。(写真①)
強風時においては、適時、散水等を行って裸地面からの粉じんの飛散防止を行うように対策を徹底する。	事業地からの粉じんの発生を防止するため、随時場内の散水を実施した。(写真②)
残土の運搬に伴う粉じんの飛散防止（必要に応じてシートで被覆等）を行うように対策を徹底する。	残土の搬出にあたり、粉じん飛散のおそれがある場合は、荷台をシートで覆った。
工事用車両は、タイヤ洗場の通過を励行し、タイヤに付着した土砂が敷地外へ出ることを可能な限り防止する。	場内の泥の持ち出しや飛散を防止するため、タイヤの洗浄スペースを設置し、場外に出る際に必要に応じてタイヤの洗浄を行った。(写真③)
造成に伴う切土量と盛土量を調整して土砂の搬出入を行わないこととし、工事用車両の台数を抑制する。	造成に伴う切土量と盛土量を調整して土砂の搬出入を行わないこととし、工事用車両の台数を抑制した。
工事用車両の走行ルート・走行時間を定め、遵守するよう管理する。	新規入場者教育や朝礼において、工事用車両の計画走行ルートの通行を徹底するよう指導した。(図1.6.4)
工事用車両の運転者に、速度や積載量等の交通規則を遵守するよう指導するとともに、空ぶかしの防止、不要なアイドリングストップの励行等の適正な運転について周知する。	新規入場者教育や朝礼において、速度や積載量等の交通規則を遵守するよう指導するとともに、空ぶかしの防止、不要なアイドリングストップの励行等の適正な運転について指導した。
工事用車両やその他関係車両は、低公害車を積極的に使用する。	使用した建設機械は、ほぼ全て排出ガス対策型建設機械を使用した。(表3.1.1、写真④)
工事用車両の走行にあたっては、安全運転の励行及び車両管理を徹底する。	新規入場者教育や朝礼において、工事用車両の走行にあたっては、安全運転の励行及び車両管理を指導した。

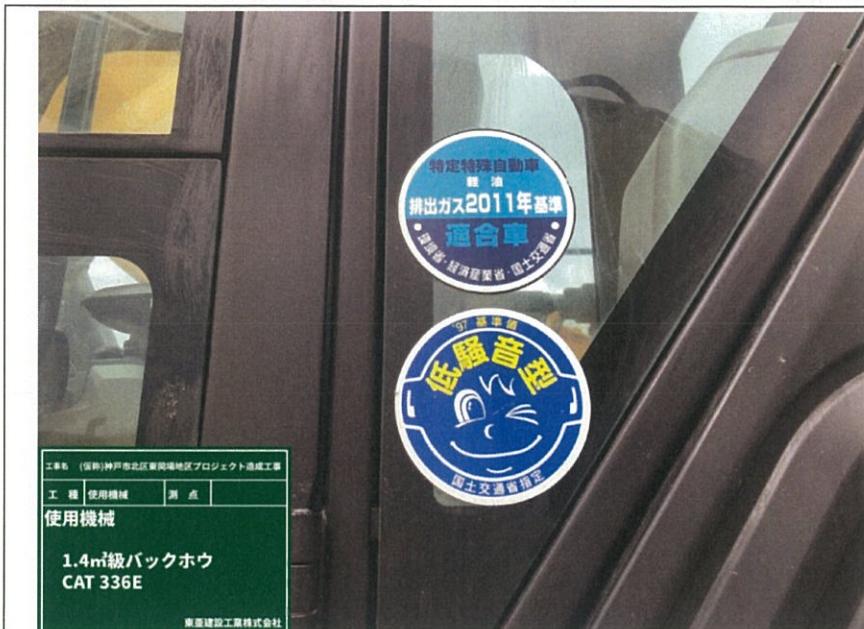
写真④
排出ガス対策型建設機械の
使用状況

使用した建設機械のうち、不整地運搬車、ダンプトラック及びポンプ車以外は、全て排出ガス対策型機種であった。

低騒音型建設機械の使用を推進した結果、使用した建設機械のうち、ブルドーザー、アーティキュレーター、ダンプトラック及びポンプ車以外は、概ね低騒音型指定機種であった。

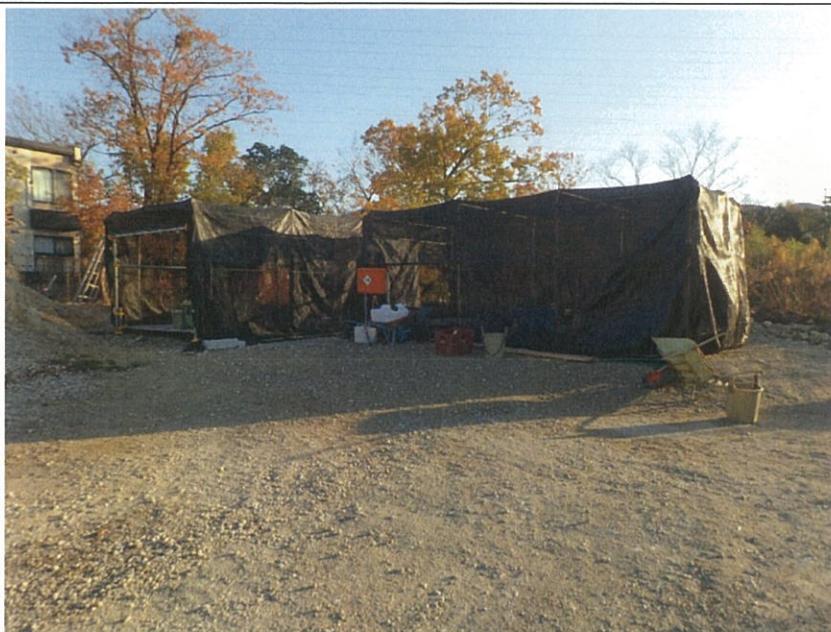
写真⑥
苗畑（圃場）

これらのうち、ギンランを除く種は、事業計画地外に整備した50m²程度の苗畑（圃場）において、栽培を行い、造成工事完了後、事業計画地内に整備する保全ゾーン周辺の湿地環境に移植予定である。

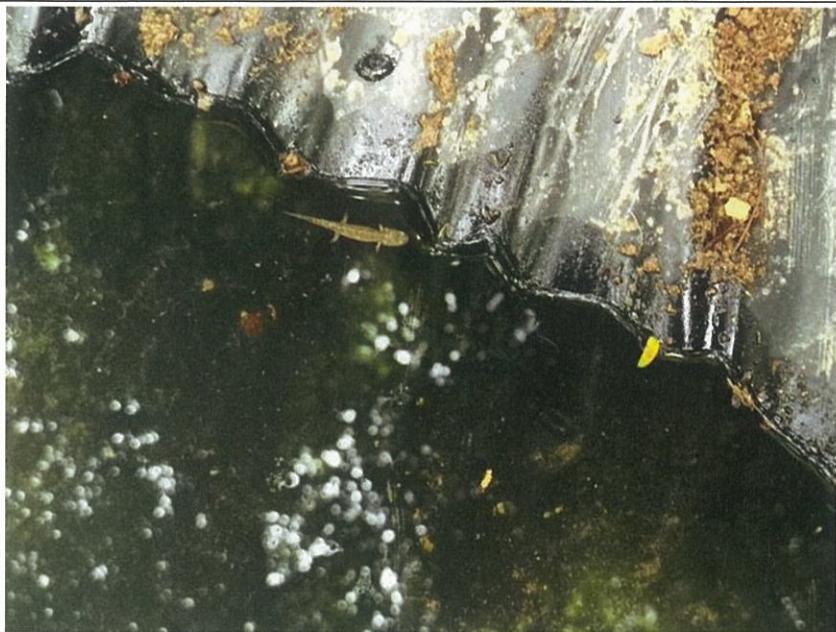
写真⑯
移植状況
セトウチサンショウウオ
(繁殖実験池へ放流直後)

施設名	整備目的	整備状況
繁殖実験池	今年度セトウチサンショウウオが残置森林内で繁殖できる水域を確保した。今後保全ゾーンを含めた残置森林で本種の存続の可能性を判断し有効な環境保全措置を検討するために、繁殖実験を行った。	令和2年6月に遮水シートを用いて、残置森林内に3m ² 程度の水域を創出した。また、令和3年1月に繁殖実験池に移植した個体がその周辺に留まるように外周フェンスの内側に越境防止あぜ板を設置した。
逃げ出し防止柵	保全ゾーン②が完成する令和4年度まで残置森林に生息するセトウチサンショウウオの成体や移植した個体が事業計画地内の改変区域に移動しないように境界に障害物(ネット、側溝)を設置した。	令和2年8月に改変区域との境界にセトウチサンショウウオが登ることが困難なネット(トリカルネット)を約60m設置した。さらに令和3年1月にネット沿いの2箇所に側溝を設置した。また、側溝に落下した個体が残置森林側に戻れるようにスロープを設置した。
簡易ビオトープ	今年度セトウチサンショウウオが残置森林内の繁殖実験池で繁殖したことを受けて、管理しやすい新たな水域を創出する。	日本両棲類研究所がこれまでに設置した人工産卵池を参考に令和4年早春季の産卵に間に合うように8m ² 程度の水域を整備する予定である。

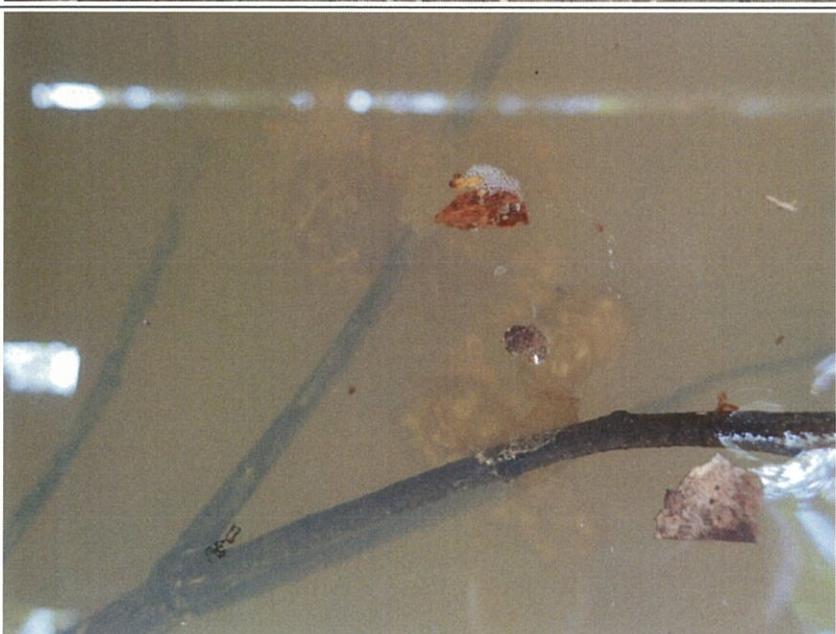
写真⑱
産卵状況
セトウチサンショウウオ
(繁殖実験池の卵嚢)

生息地内保全においては、今年度、側溝の設置、繁殖実験池内の酸素濃度を高める工夫、繁殖実験池の集水方法の検討等を行ったことにより図3.3.2に示す繁殖実験池で本種の繁殖が成功に至ったことは、残置森林における本種の繁殖維持に関して非常に重要な成果であったと考えられる。

今後は、繁殖実験池内での産卵の成功例を参考として、残置森林に生息する個体の繁殖が可能になるよう、さらに繁殖実験池付近に繁殖専用の簡易ビオトープを早期に整備して、令和4年早春季の繁殖を試みる。なお、簡易ビオトープは、水の確保と梅雨前の渴水期等にも継続した水位の維持が可能となる自然状態での給水の検討を行い、引き続き様々な工夫により竣工後の生息環境整備と種の保存に対しての発想を継続して持ち、日本両棲類研究所で設計して設置する。
