(仮称) 神戸市北区東岡場地区プロジェクト

令和 3 年度 事後調査報告書

令和 4 年 8 月

アイリスパートナーズ株式会社

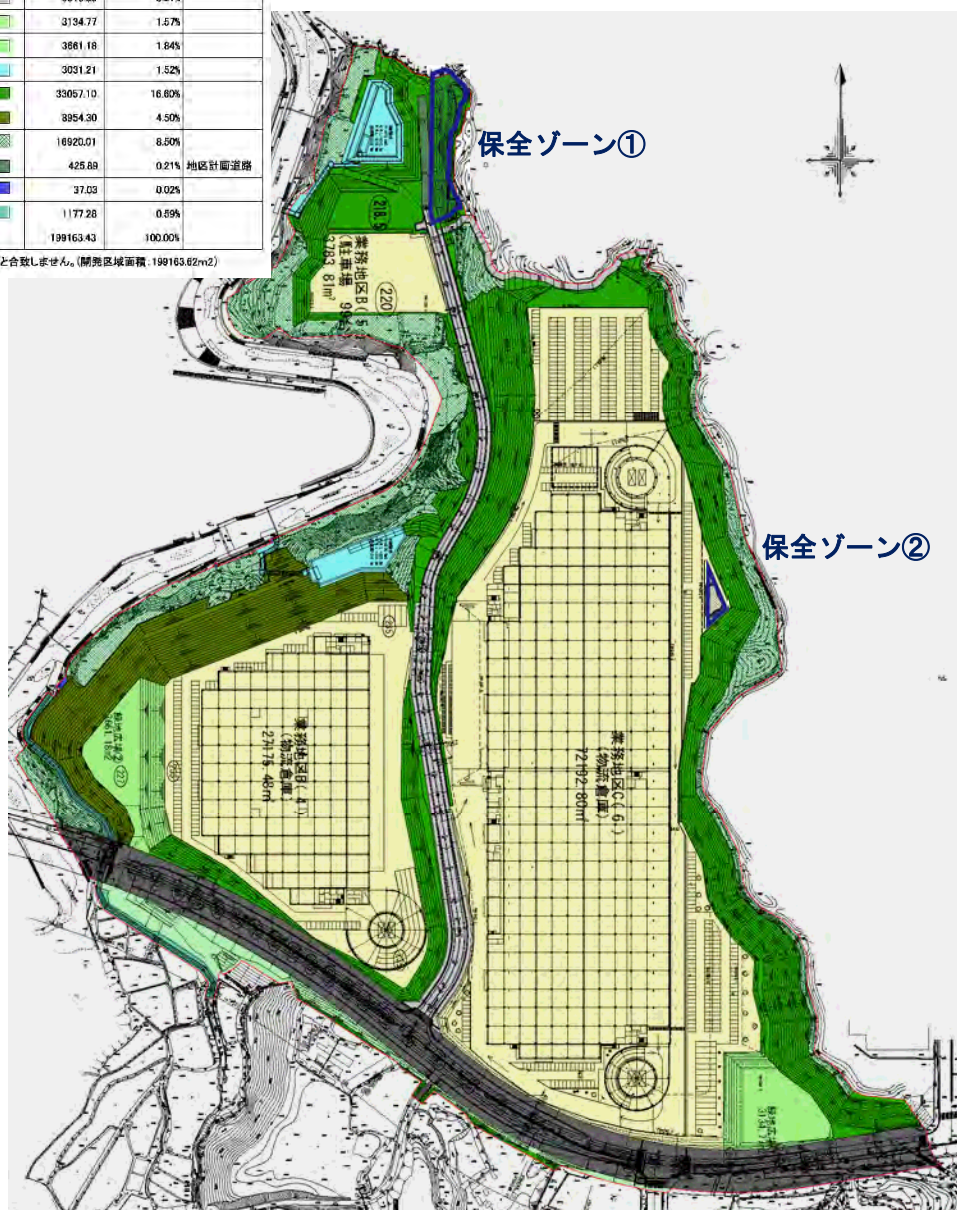
図1.8.1 土地利用計画図

(※) に記載の保全措置として、図1.8.1に示す保全ゾーン①と保全ゾーン②を計画する。

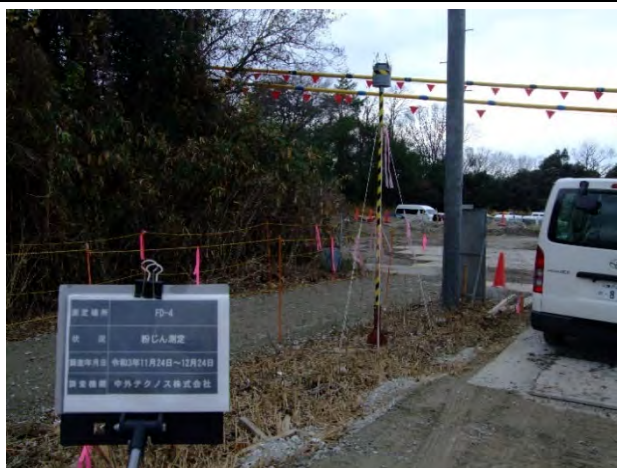
写真3.1.4

大気質調査の実施状況
(FD-4)

現地調査の結果は表3.1.1のとおりであり、事業実施区域の東側にあたるFD-3が最も高く、5.35t/km²/月であった。次項に示す風配図のとおり調査期間中において西側からの風が卓越していることにより、舞い上がった粉じんが敷地境界の東側であるFD-3が最も高くなったものと考えられる。

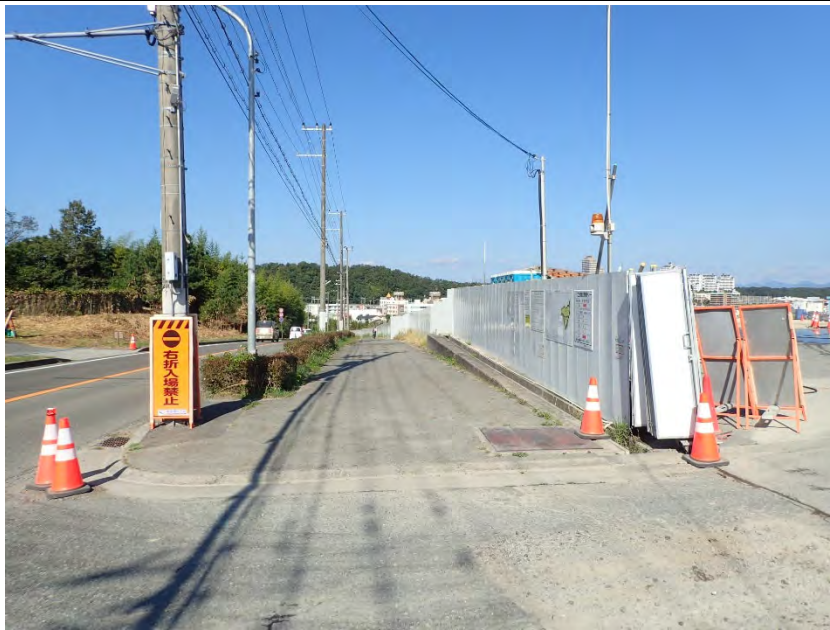
写真①
仮囲い設置状況

内容	実施状況
敷地境界に工事用仮囲いを設けるなど、裸地面から周辺域への粉じんの飛散防止を行うように対策を徹底する。	工事区域の外周に、設置可能な範囲で仮囲い用鋼板を設置した。(写真①)
強風時においては、適時、散水等を行って裸地面からの粉じんの飛散防止を行うように対策を徹底する。	事業地からの粉じんの発生を防止するため、随時場内の散水を実施した。(写真②)
残土の運搬に伴う粉じんの飛散防止(必要に応じてシートで被覆等)を行うように対策を徹底する。	残土の搬出にあたり、粉じん飛散のおそれがある場合は、荷台をシートで覆った。
工事用車両は、タイヤ洗場の通過を励行し、タイヤに付着した土砂が敷地外へ出ることを可能な限り防止する。	場内の泥の持ち出しや飛散を防止するため、タイヤの洗浄スペースを設置し、場外に出る際に必要に応じてタイヤの洗浄を行った。(写真③)
造成に伴う切土量と盛土量を調整して土砂の搬出入を行わないこととし、工事用車両の台数を抑制する。	造成に伴う切土量と盛土量を調整して土砂の搬出入を行わないこととし、工事用車両の台数を抑制した。
工事用車両の走行ルート・走行時間を定め、遵守するよう管理する。	新規入場者教育や朝礼において、工事用車両の計画走行ルートの通行を徹底するよう指導した。(図1.6.4)
工事用車両の運転者に、速度や積載量等の交通規則を遵守するよう指導するとともに、空ぶかしの防止、不要なアイドリングストップの励行等の適正な運転について周知する。	新規入場者教育や朝礼において、速度や積載量等の交通規則を遵守するよう指導するとともに、空ぶかしの防止、不要なアイドリングストップの励行等の適正な運転について指導した。(写真④)
工事用車両やその他関係車両は、低公害車を積極的に使用する。	建設機械は、出来るだけ排出ガス対策型建設機械を使用した。(表3.1.5、写真⑤)
工事用車両の走行にあたっては、安全運転の励行及び車両管理を徹底する。	新規入場者教育や朝礼において、工事用車両の走行にあたっては、安全運転の励行及び車両管理を指導した。

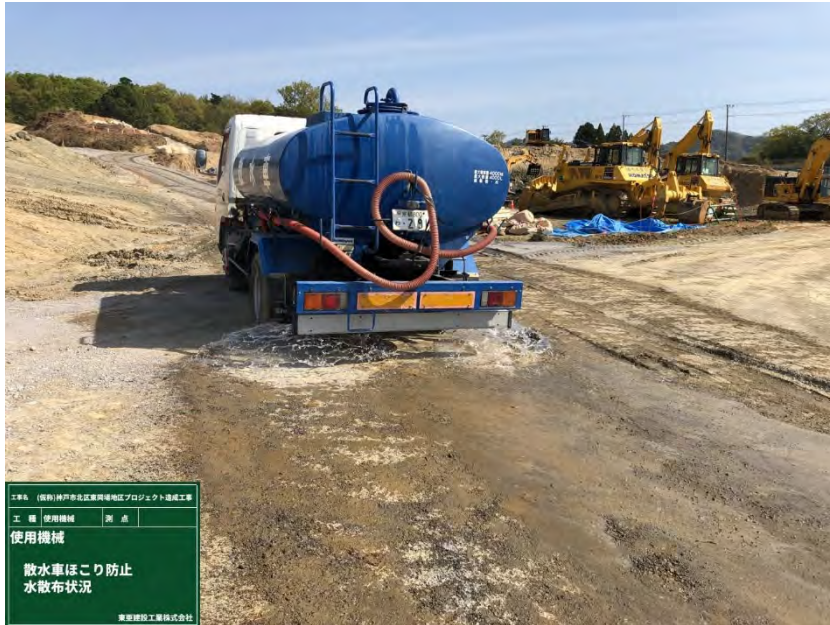
写真②
散水状況

工事名	(仮称)神戸市北區東舞塚地区プロジェクト造成工事	
工種	使用機械	測点
使用機械		
散水車ほこり防止 水散布状況		
東亜建設工業株式会社

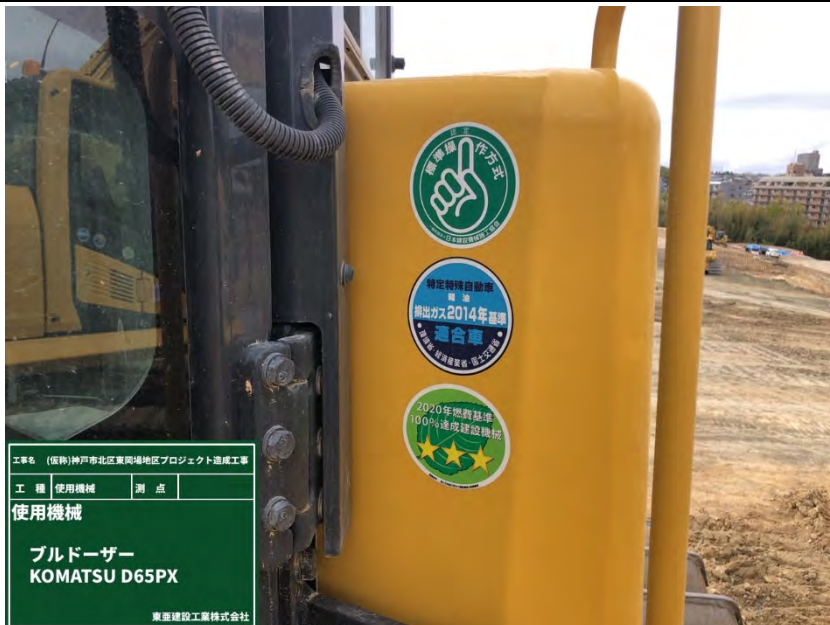
写真⑤
排出ガス対策型建設機械の
使用状況

使用した建設機械のうち、バックホウ、ブルドーザー、ローラー、アーティキュレーター、ラフトレンクレーン、クローラークレーンは、概ね排出ガス対策型機種であった。

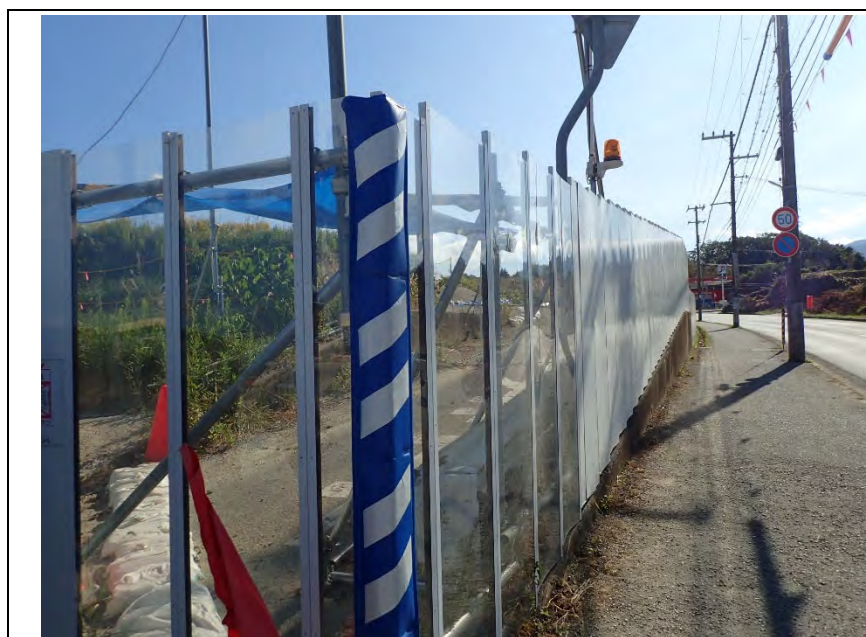
写真⑥
遮音壁設置状況

内容	実施状況
建設機械には、低騒音型の建設機械を使用する。	建設機械は、出来るだけ国土交通省指定の低騒音型建設機械を使用した。(表3.2.2)
工事の平準化を行い建設機械の施工集中を防止する。	工事の平準化及び建設機械等の集中回避を行うため、適切な工程計画の作成に配慮した。
都市計画道路有野藤原線を除く工事区域外周に遮音壁を設置する。	工事区域の外周に、設置可能な範囲で遮音壁を設置した。(写真⑥)
工事用車両については、積載量や走行速度等の交通法規を遵守し、アイドリングストップの励行や空ぶかしを行わない等、自動車騒音の軽減に努める。	新規入場者教育や朝礼において、速度や積載量等の交通規則を遵守するよう指導するとともに、空ぶかしの防止、不要なアイドリングストップの励行等の適正な運転について指導した。(写真④)
工事用車両の走行にあたっては、安全運転の励行及び車両管理を徹底する。また、沿道の通行時間帯の分散に努めるとともに、走行ルート of 徹底を指導することにより沿道騒音への影響を軽減する。	新規入場者教育や朝礼において、工事用車両の計画走行ルートの通行を徹底するよう指導した。(図1.6.4)

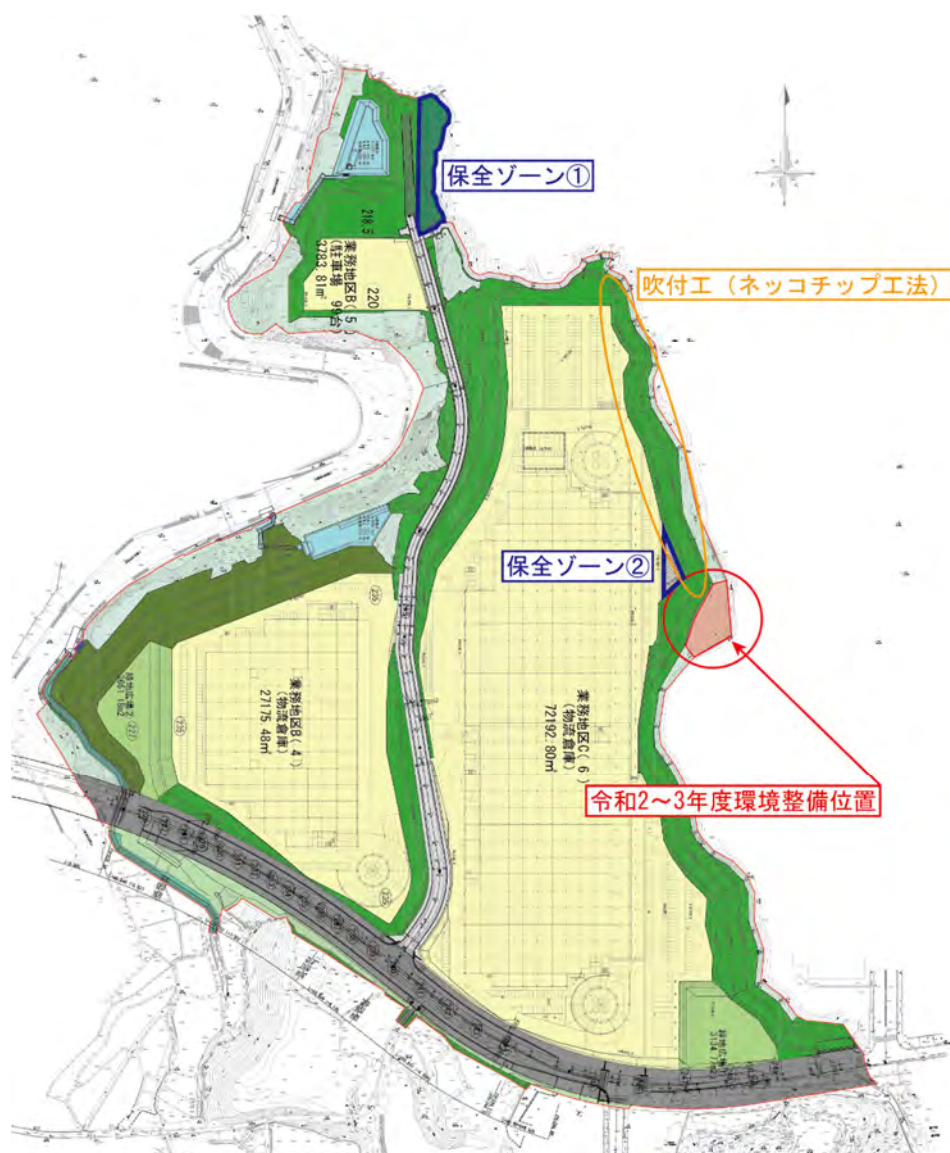
図3.3.6 令和2~3年度の環境整備位置

事業実施区域内の残置森林のうち、保全ゾーンに隣接する樹林地の環境整備を行った。この残置森林周辺には、これまでに事業実施区域で捕獲した幼体や成体等を700個体以上移設している。令和2年度から継続して実施している環境整備位置は図3.3.6に、その詳細図は図3.3.7に示すとおりである。

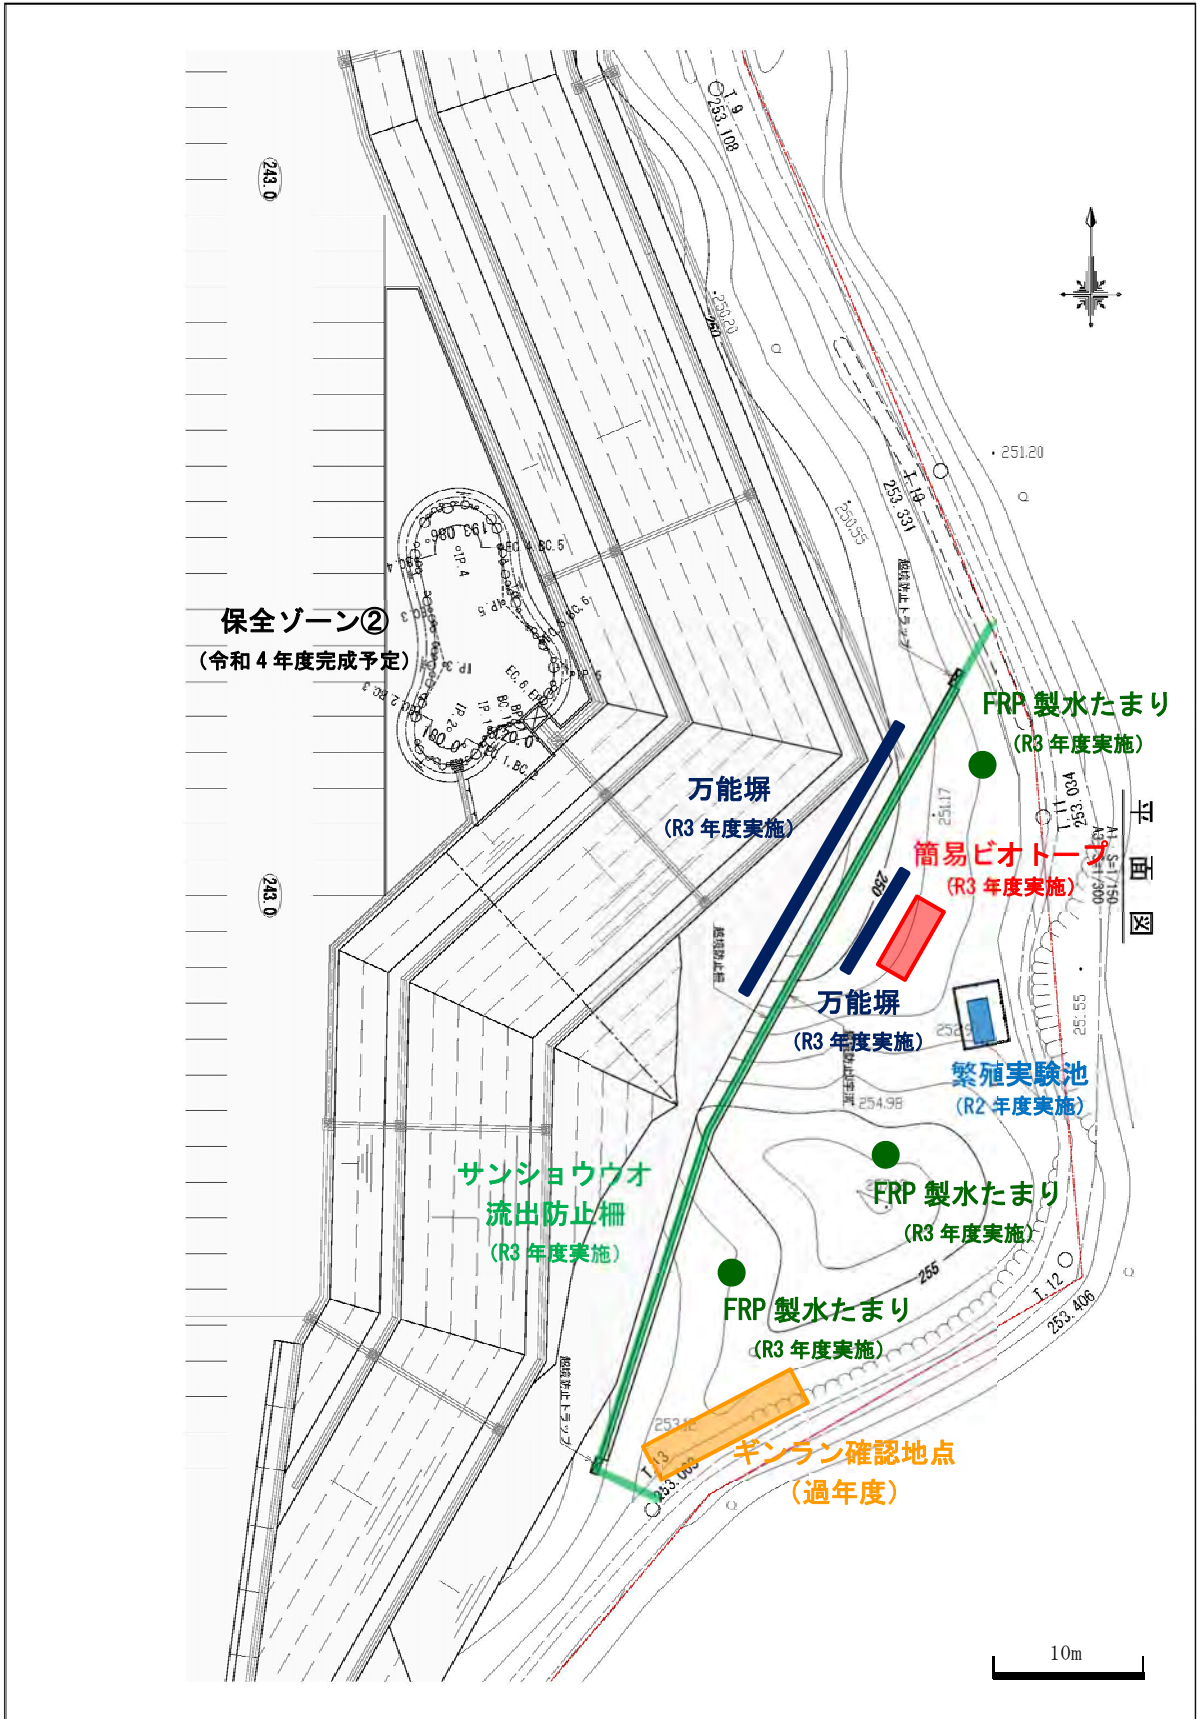
図3.3.7 令和2～3年度環境整備位置（詳細図）

セトウチサンショウウオについては、図3.3.6に示した今後整備する保全ゾーン①、②に移設するため日本両棲類研究所（有識者）の監修のもと、室内飼育（生息地外保全）を行うほか、伐採後の残置森林で繁殖の可能性を確認するため、保全ゾーン②に隣接した残置森林内に図3.3.7に示すとおり、本種の生息に適した環境整備（生息地内保全）を令和2年度から継続して実施している。この残置森林内の整備状況は表3.3.13に示すとおりである。

整備内容	整備目的	整備状況	
		R2年度	R3年度
繁殖実験池 FRP製水たまり 簡易ビオトープ	セトウチサンショウウオが残置森林内で繁殖、定着できる水域を創出する。	令和2年6月に遮水シートを用いて 繁殖実験池* （約3㎡）を設置した。（写真⑳） ※繁殖実験池の設置にあたっては集水方法を検討し、地形等を考慮して設置場所を選定した。また、令和2年8月中旬より水質（水温及び溶存酸素）の監視を行い、池への溶存酸素の供給のため太陽光発電を利用したポンプによりバブリングを行う等の対策を行った結果、令和3年2月27日に国内では初めて人工の繁殖池で本種の産卵を確認した。	令和3年4月にFRP製水たまり（約0.3㎡×3箇所）、令和3年7月に簡易ビオトープ（約8㎡）を設置した。（写真㉘㉙）その結果、令和4年4月までに残置森林内で36対の卵囊を確認したほか、成体等が延べ37個体確認された。今年度はこれらの水域で生息個体のモニタリングを行い、本種の生息地内保全を継続する。
サンショウウオ 流出防止柵	保全ゾーン②が完成する令和4年度まで残置森林に生息するセトウチサンショウウオの成体や移設した個体が事業実施区域内の改変区域に移動しないように境界に障害物（ネット、側溝）を設置する。	令和2年8月に改変区域との境界にセトウチサンショウウオが登ることが困難な ネット（トリカルネット） を約60m設置した。なお、令和3年1月にネット沿いの2箇所側に側溝（個体が残置森林側に戻れるスロープあり）を設置した。	令和3年4月に ネット（ボンガードメッシュ）の延長 を約100mに変更した。（写真㉚）
万能堀	残置森林内に直射日光が当たり、強風にさらされる影響で林床の乾燥化を防止する。		令和3年7月に万能堀を簡易ビオトープ及びその下方の側溝沿いに 約30m設置 した。（写真㉛）
伐採材	伐採材により、水域から上陸したセトウチサンショウウオの幼体や成体の生息場所を創出する。		工事の際に発生した伐採材木を林床に敷き詰めて土壌の乾燥化を防ぐとともに、本種の繁殖期以外に生息できる場所を創出する予定である。

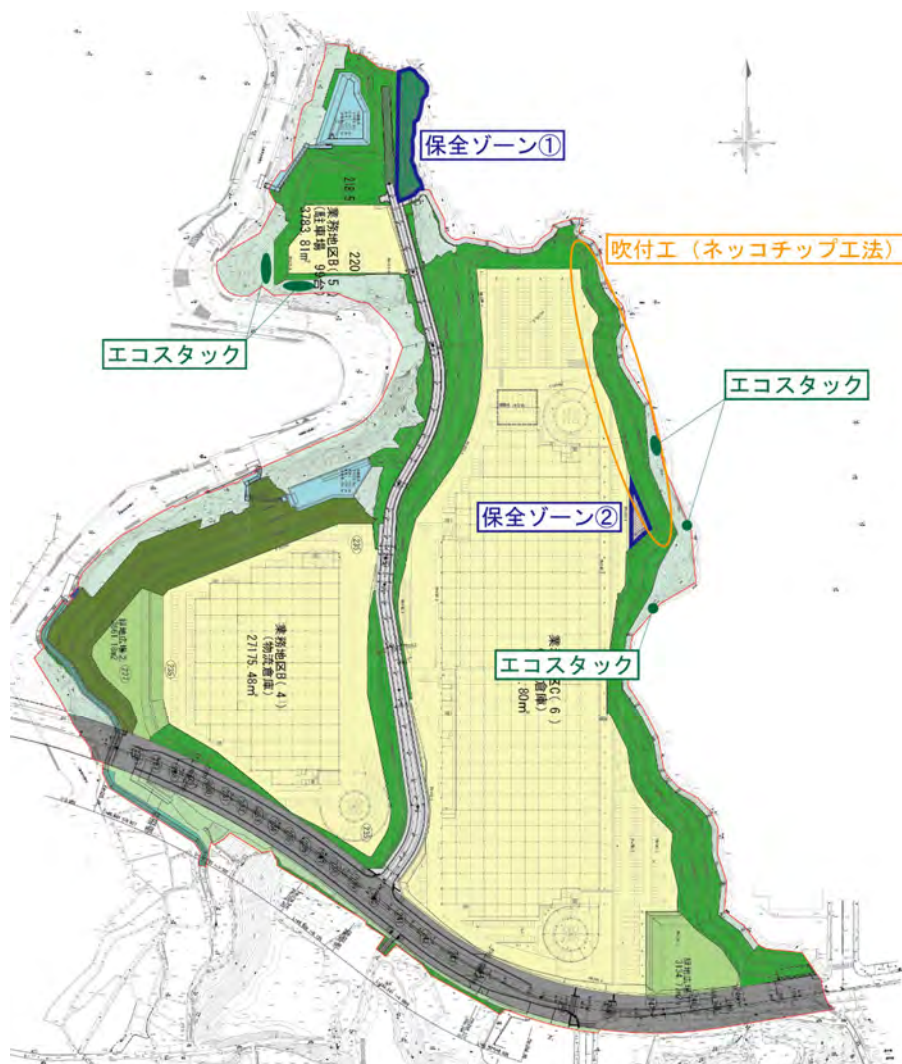
図3.3.8 法面緑化の実施場所等

緑地帯を早期に創出し、動物の生息地、生態系の成立地を確保するため、令和3年12月、ネッコチップ工法により法面緑化を行った。(写真㉔)また、令和3年10月、小動物の避難場所確保のため、伐採木やコンクリートガラを利用して残置森林内にエコスタックを5箇所設置した。(写真㉕)法面緑化の実施場所やエコスタックの設置場所は、図3.3.8に示すとおりである。
