(仮称) 神戸市北区東岡場地区プロジェクト

令和 4 年度 事後調査報告書

(概要版)

アイリスパートナーズ株式会社

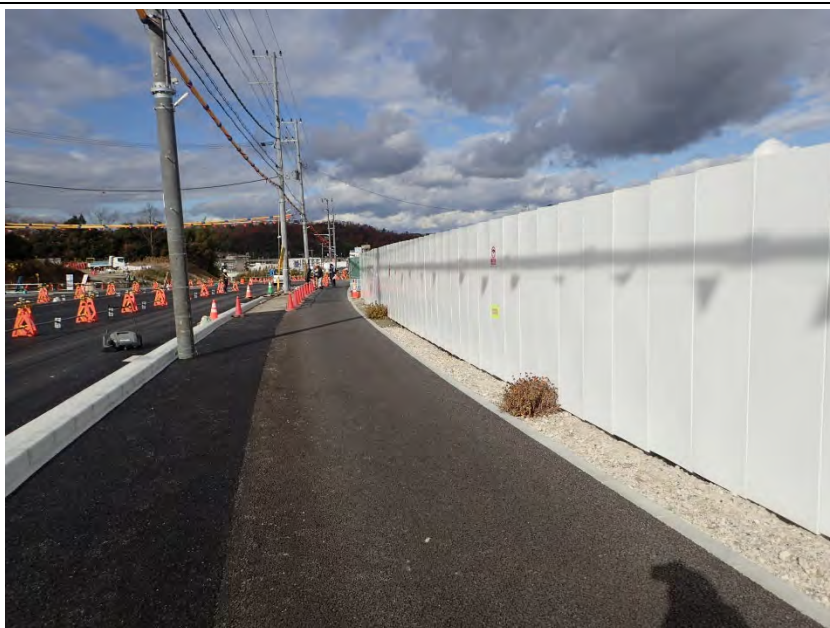
写真①  
仮囲い設置状況

| 内容 | 実施状況 |
|---|---|
| 敷地境界に工事用仮囲いを設けるなど、裸地面から周辺域への粉じんの飛散防止を行うように対策を徹底する。 | 工事区域の外周に、設置可能な範囲で仮囲い用鋼板を設置した。(写真①) |

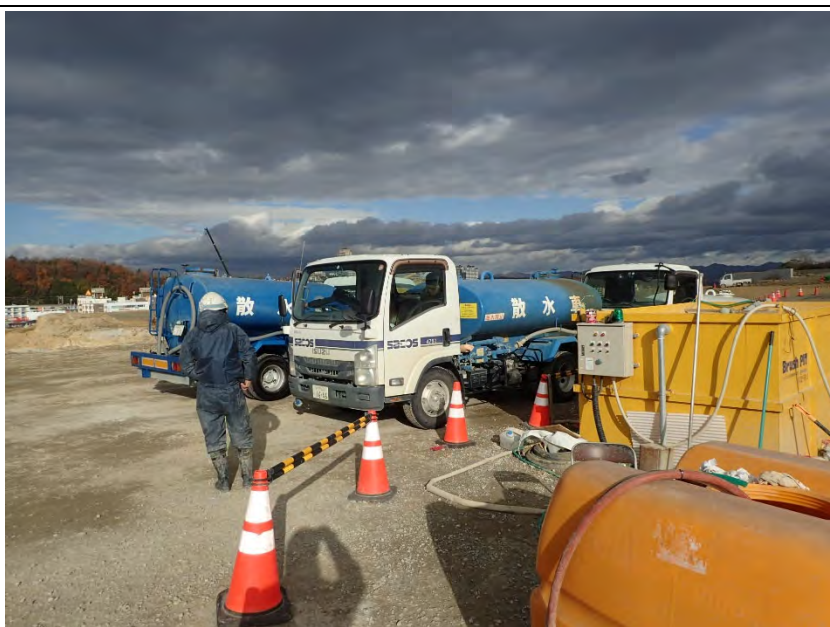
写真②  
散水車

| 内容 | 実施状況 |
|---|---|
| 強風時には、適時、散水等を行って裸地面からの粉じんの飛散防止を行うように対策を徹底する。 | 事業地からの粉じんの発生を防止するため、随時場内の散水を実施した。(写真②) |

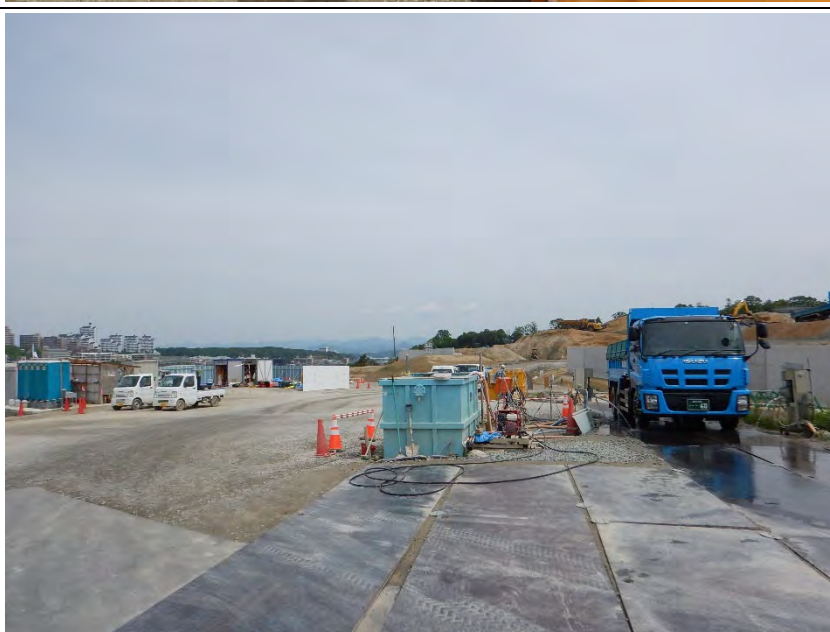
写真③  
タイヤの洗浄

| 内容 | 実施状況 |
|---|---|
| 工事用車両は、タイヤ洗場の通過を励行し、タイヤに付着した土砂が敷地外へ出ることを可能な限り防止する。 | 場内の泥の持ち出しや飛散を防止するため、タイヤの洗浄スペースを設置し、場外に出る際に必要に応じてタイヤの洗浄を行った。(写真③) |

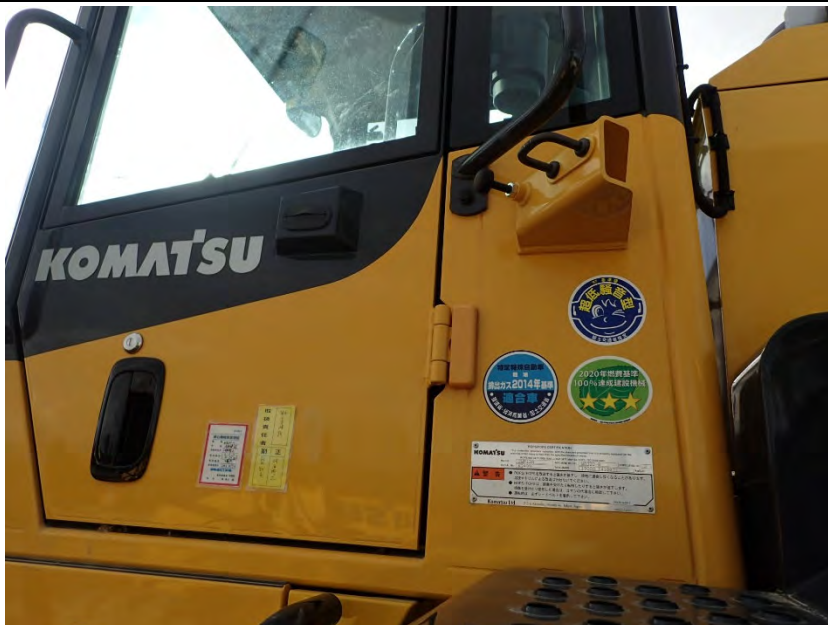
写真⑤  
排出ガス対策型建設機械の使用状況

排ガス対策型建設機械の使用を推進した結果、使用した建設機械のうち、バックホウ、ブルドーザー、ローラー、アーティキュレーター、ラフテレンクレーン、クローラークレーンは、概ね排出ガス対策型機種であった。

| 内容 | 実施状況 |
|---|---|
| 工事用車両やその他関係車両は、低公害車を積極的に使用する。 | 建設機械は、出来るだけ排出ガス対策型建設機械を使用した。(表3.1.1、写真⑤) |

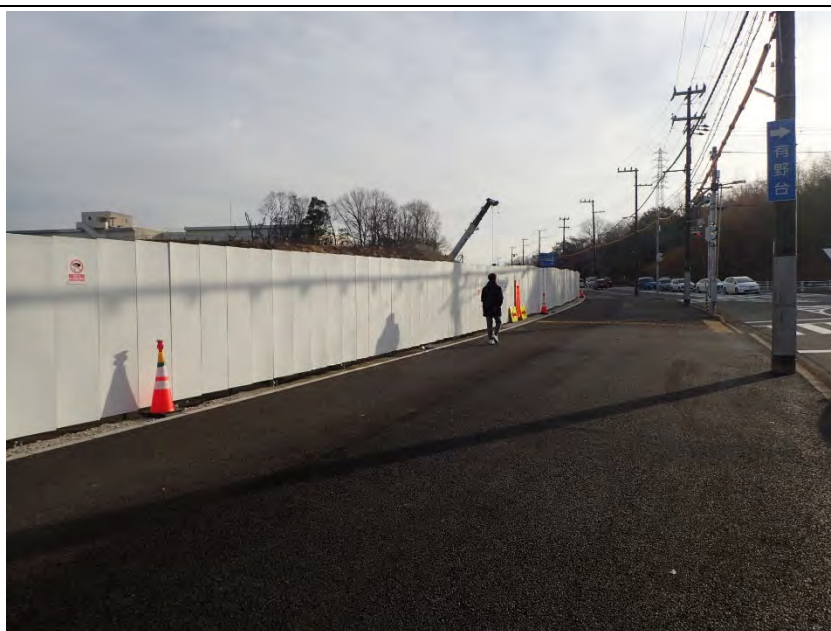
写真⑥  
遮音壁設置状況

| 内容 | 実施状況 |
|---|---|
| 都市計画道路有野藤原線を除く工事区域外周に遮音壁を設置する。 | 工事区域の外周に、設置可能な範囲で遮音壁を設置した。(写真⑥) |

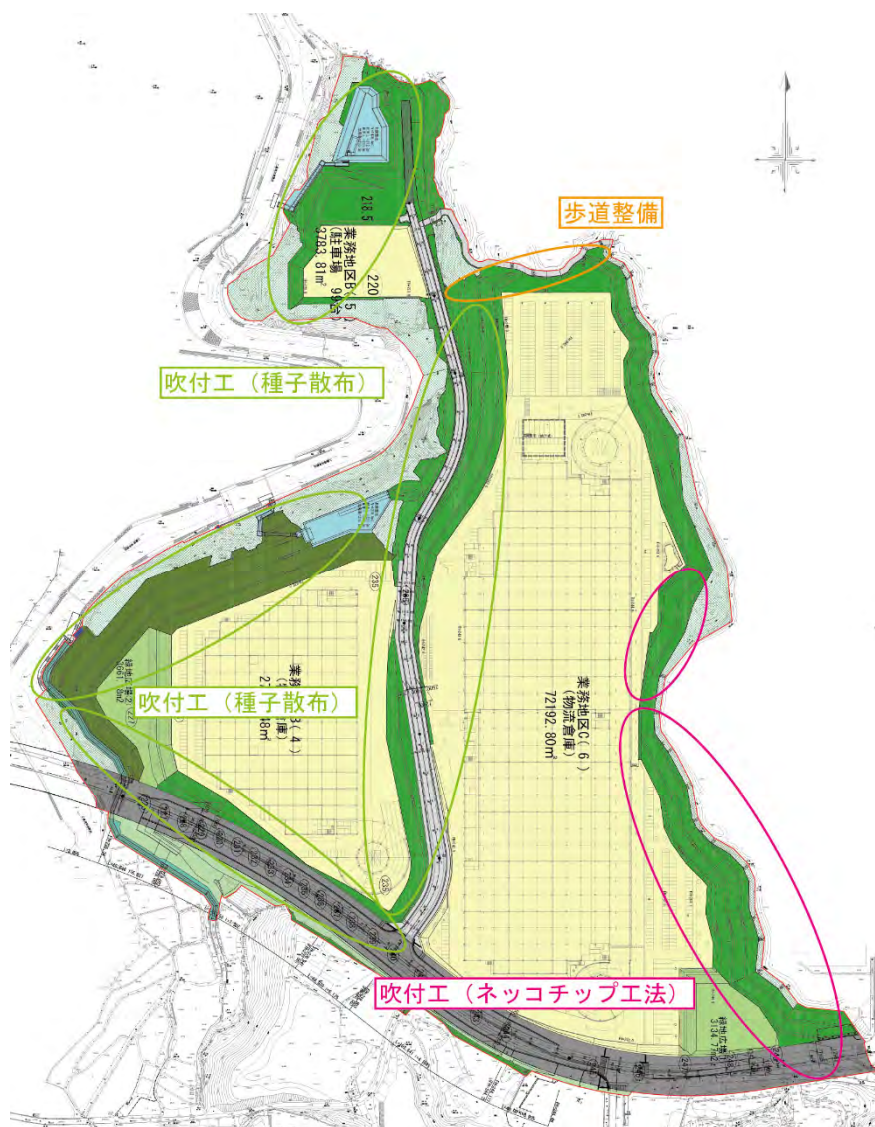
図3.3.8 法面緑化の実施場所

緑地帯を早期に創出し、動物の生息地、生態系の成立地を確保するため、図3.3.8に示すとおり、ネッコチップ工法や種子散布により法面緑化を行った。(写真㉔) ネッコチップ工法により緑化した法面において、一年生草本種であるアキノエノコログサやイヌタデ、木本種の先駆植物であるアカメガシワ、カラスザンショウ等の生育を確認した。(写真㉕) 種子散布により緑化した法面において、イトコヌカグサ(商品名:コロニアルベントグラス ハイランド)、オオウシノケグサ(商品名:クリーピングレッドフェスク)、ギョウギシバ(商品名:バミューダグラス)の生育を確認した。(写真㉖) 法面緑化の実施場所は、図3.3.8に示すとおりである。また、ネッコチップ工法により緑化した法面の一部では、早期に樹林を創出するため、アラカシ、イロハモミジを植栽した。(写真㉗㉘)
